ارزیابی رفتار خستگی آلیاژ ریختگی و فرآوری شده فوق ریزدانه آلیاژ AI-7075 با استفاده از فناوری اصطکاکی اغتشاشی

Evaluation of fatigue behavior of cast and ultra-fine processed Al-7075 by using friction stir technique

Abstract

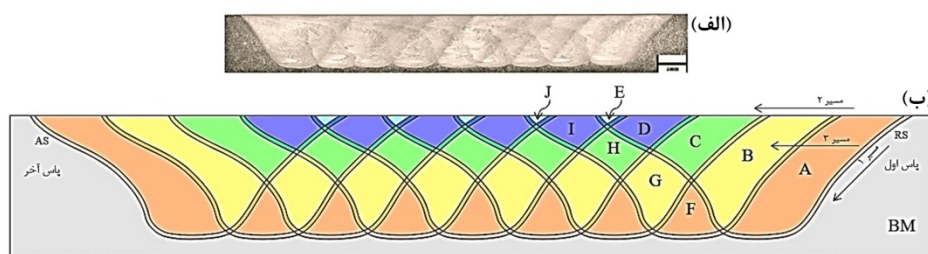
شکل 1- پیمایش 9 پاسه در جهت عمود بر مسیر ابزار با: 50% همپوشانی، اعمال محلول خنک کننده، سرعت چرخشی و پیشروی ابزار به ترتیب 180rpm و 16 mm/min (الف) درشت نگار و (ب) شماتیک.

درشت نگار فرآوری اصطکاکی اغتشاشی پیمایش 9 پاسه با 50% همپوشانی با اعمال سیستم خنک‌کنندگی که بر روی ورق ریختگی آلیاژ آلومینیوم 7075 تا عمق 9/5 mm انجام شده است،

به انضمام شماتیک آن در شکل (1) نشان داده شده است. همانطور که در درشت‌نگار شکل (1) نشان داده شده است، اطراف سطح فرآوری شده در برگرفته طرف پیشرو و پسرو می‌باشد. نزدیک به سطح بالایی ورق، ناحیه اغتشاش پهن است که به واسطه تغییر شکل زیاد و گرمای اصطکاکی حاصل از تماس سطح ورق با شانه ابزار در حین فرآوری اصطکاکی است. عدم حضور عیوب در ناحیه اغتشاش، دلالت بر این دارد که با توجه به پارامترهای اعمال شده، گرمای ورودی یا زمان لازم در دمای بالا به میزان کافی بوده است تا دمای ماده به صورت موضعی به گونه‌ای افزایش یابد که قابلیت ایجاد تغییر شکل پلاستیکی جهت جریان مواد در اطراف پین به طور کامل فراهم گردد [13 و 14].

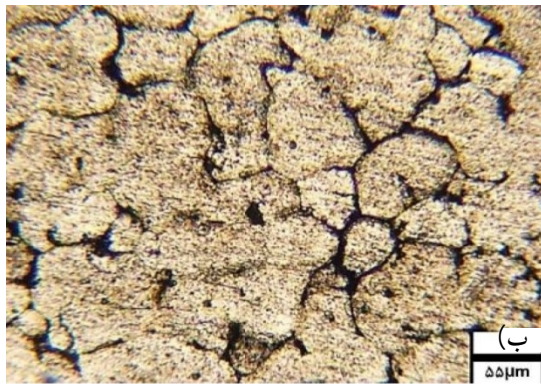
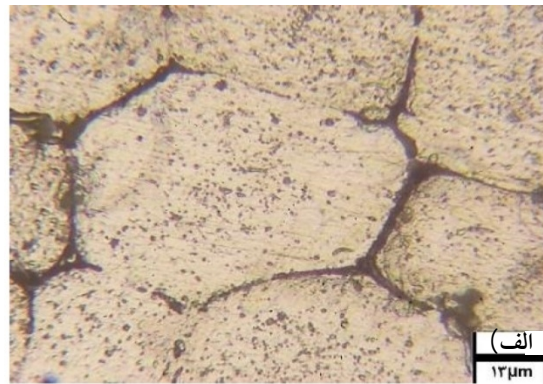
شکل 2- ساختار فلز پایه آلیاژ آلومینیوم ریختگی عملیات حرارتی شده در بزرگنمایی‌های مختلف: الف) 50x، ب) 200x.

میزان فرآوری نواحی مختلف توسط پاس‌های بعدی را می‌توان در جدول (2) مشاهده نمود. خصوصیات فرآوری سایر مناطق مشابه نواحی F, G, H, I, J می‌باشد. همانطور که مشاهده می‌گردد، هر پاس طرف پیشرو ناحیه اغتشاش، پاس قبلی را همپوشانی می‌کند. بدین معنی که وقتی ابزار به صورت عرضی به سمت طرف پیشرو انتقال می‌یابد، بخشی از مواد که قبلاً فرآوری شده است، در حین پاس‌های بعدی، تحت فرآوری اضافی قرار می‌گیرند. این مشاهدات تأیید کننده نظرات جونس و همکاران [15] نیز می‌باشد. ریزساختار آلیاژ آلومینیوم ریختگی عملیات حرارتی شده 7075 که به عنوان فلز پایه در این تحقیق استفاده شده است را می‌توان در شکل (2) بزرگنمایی‌های مختلف مشاهده نمود.

میانگین اندازه دانه‌ها در حدود $60 \mu\text{m}$ می‌باشد. همچنین می‌توان رسوباتی را در زمینه آلیاژ آلومینیوم ریختگی عملیات حرارتی شده، مشاهده نمود.

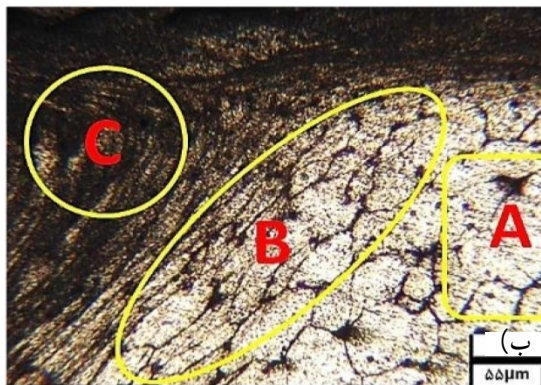
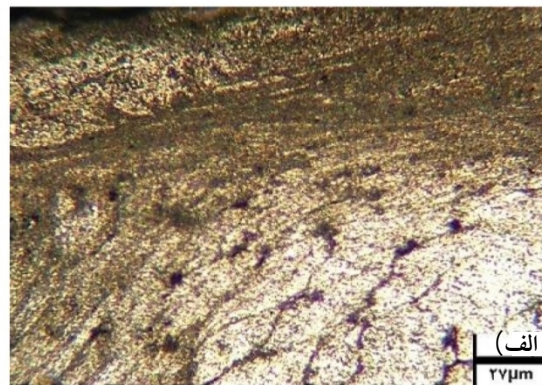
شکل 3- ناحیه انتقال ریزساختاری ورق آلیاژ آلومینیوم ریختگی به ناحیه اغتشاش فرآوری FSP در سطح ورق در بزرگنمایی‌های مختلف: الف) 50x، ب) 100x، A: فلز پایه آلیاژ آلومینیوم ریختگی، B) ناحیه انتقال، C) ناحیه اغتشاش.

در تصایر ریزساختاری به عنوان ناحیه انتقال در نظر گرفته شده اند. ساختار ناحیه انتقالی بین فلز پایه آلیاژ آلومینیوم ریختگی عملیات حرارتی شده و منطقه اغتشاش پاس اول در سطح منطقه فرآوری شده در شکل (3) نشان داده شده است. در منطقه A در سمت راست شکل (3)، ریزساختار آلیاژ

ریزساختار منطقه B که به عنوان ناحیه انتقال شناخته می‌شود را نیز می‌توان فی بین نواحی فلز پایه (منطقه A) و ناحیه اغتشاشی (منطقه C) مشاهده نمود. این ناحیه (B) هم دما و هم تغییر شکل را در حین فرآوری FSP تجربه کرده است. ناحیه انتقال (منطقه B) دستخوش تغییر شکل پلاستیکی شدید شده است، ولیکن به واسطه اینکه گرمای اصطکاکی در این منطقه به اندازه کافی نبوده است، ساختار ریزدانه و تبلور مجدد یافته به مانند منطقه C، ایجاد نشده است. ریزساختارهای ناحیه انتقال در قسمت های میانی و انحناهای کف قسمت پسرو پاس اول

ریختگی عملیات حرارتی شده AI-7075 که دارای دانه‌های درشت ریختگی می‌باشد را می‌توان مشاهده نمود. در منطقه C سمت چپ همین شکل ناحیه اغتشاش که متشکل از نوارهای کشیده شده ناشی از چرخش سیلان ماده در اطراف پین می‌باشد نشان داده شده است. این ناحیه (C) تغییر شکل پلاستیکی شدید و دمای بالای ناشی از اصطکاک را تجربه نموده است که به موجب آن‌ها پالایش دانه و تبلور مجدد دینامیکی در این منطقه رخ داده است و منجر به ریز شدن دانه‌ها در این ناحیه گردیده است.

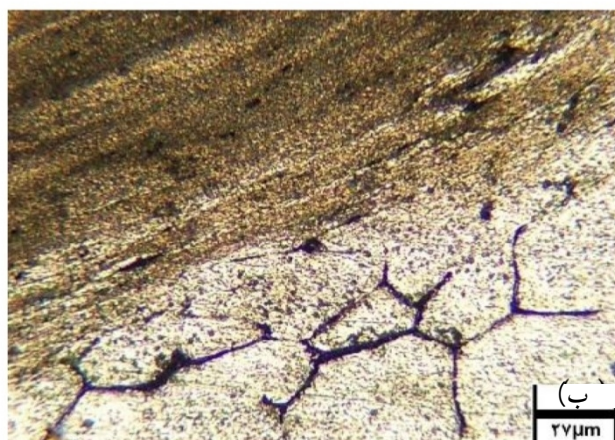
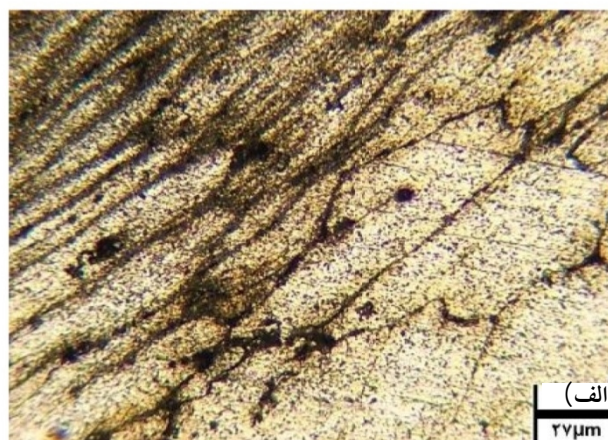
شکل 4- ناحیه انتقال ریزساختاری ورق آلیاژ آلومینیوم ریختگی به ناحیه اغتشاش فرآوری FSP در قسمت‌های میانی و انحنای کف قسمت پسرو پاس اول در بزرگنمایی 100X، الف) میانی ورق، ب) انحنای کف قسمت پسرو.

ورق فرآوری شده در شکل (4) نشان داده شده است. با در نظر گرفتن نتایج ساتو و همکاران [17]، عدم تشکیل دانه های ریز در این منطقه می تواند بواسطه کم بودن کرنش نسبت به ناحیه مرکزی منطقه اغتشاش باشد که به تبلور مجدد در ناحیه انتقالی منتج نمی شود. شکل (5) ریزساختار فصل مشترک پاس اول و پاس همپوشانی دوم را در موقعیت 9 mm از سطح نشان می دهد. مناطق همزنی

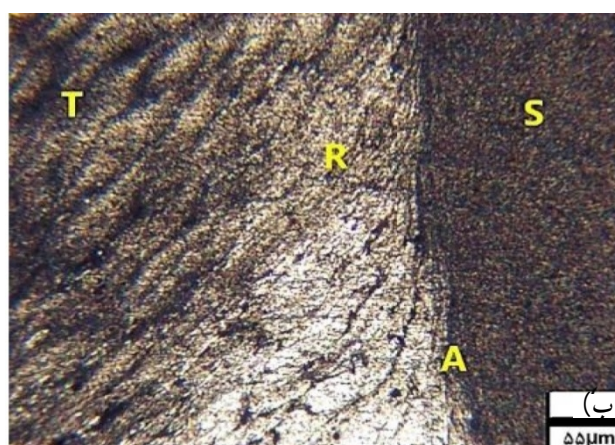
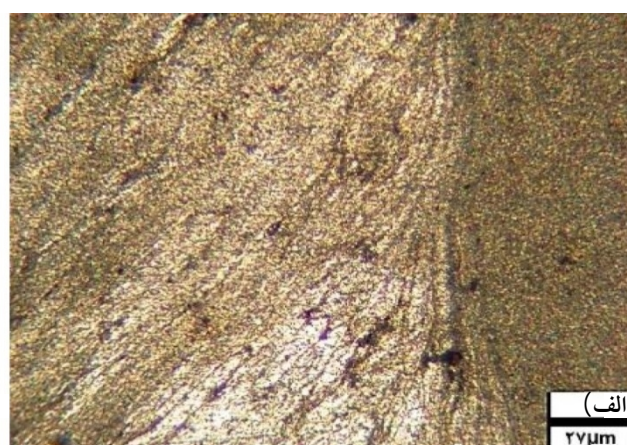
شکل 5- فصل مشترک ریزساختاری پاس‌های اول و دوم ورق آلیاژ آلومینیوم ریختگی فرآوری شده FSP. در بزرگنمایی‌های مختلف: الف) 50X، ب) 100X.

پاس اول، ناحیه انتقال سمت پسر و پاس اول و ناحیه انتقال پاس دوم به ترتیب در شکل (5-الف) به صورت نواحی R, A, S مشخص شده اند. ناحیه فرآوری شده پاس اول که توسط پاس دوم مجدداً تحت فرآوری قرار گرفته است را می توان در قسمت T که در سمت چپ بالای شکل (5-الف) می باشد، مشاهده نمود. اثرات چرخش پین در سیلان ماده اطراف پین به صورت باندهای ساختاری کشیده شده در منطقه

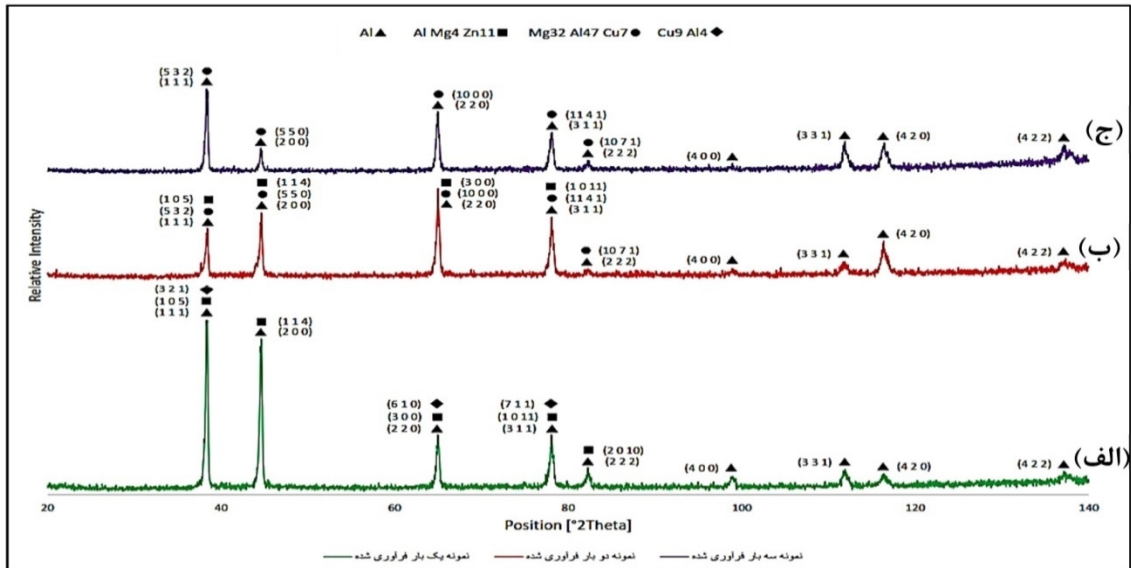
شکل 6- الگوی پراش پرتو اشعه X برای مناطق یکبار، دو بار و سه بار فرآوری شده اصطکاکی اغتشاشی آلیاژ Al-7075 ریختگی: (الف) یکبار فرآوری شده، (ب) دو بار فرآوری شده و (ج) سه بار فرآوری شده.

الگوی پراش پرتو اشعه X برای مناطق یکبار، دو بار و سه بار فرآوری شده اصطکاکی اغتشاشی آلیاژ آلومینیوم ریختگی 7075 در شکل (6) نشان داده شده است. اندازه‌های دانه استخراج شده از آنالیز فوق (ویلیام سون هال) برای مناطق یکبار، دو بار و سه بار فرآوری شده به ترتیب برابر با، 74nm، 38 nm و 31nm است که تأیید کننده ایجاد ساختار فوق ریزدانه در ورق آلیاژ آلومینیوم ریختگی فرآوری شده توسط FSP است. انجام عملیات فرآوری FSP با کمترین سرعت چرخش ابزار (180rpm) به انضمام نرخ سرد شدن بالا موجب گردید تا

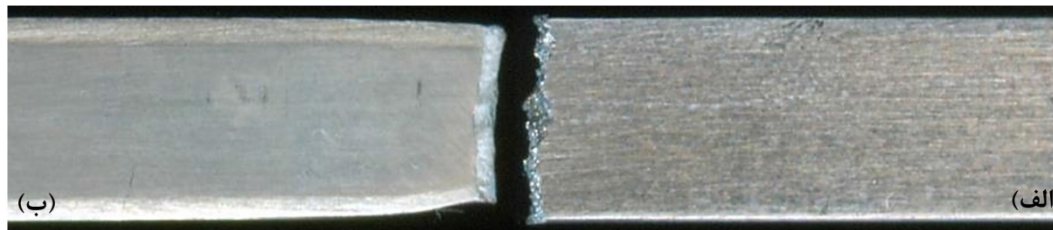
شکل 7- ظاهر شکست نمونه‌های آزمون کشش، (الف) آلیاژ آلومینیوم ریختگی 7075 °C عملیات حرارتی شده و (ب) فرآوری شده 50% همپوشانی FSP.

اغتشاشی شده افزایش قابل ملاحظه در تنش تسلیم، استحکام نهایی و درصد ازدیاد طول را نشان می دهد. استحکام تسلیم به میزان تقریبی 300% استحکام نهایی به میزان 158% و ازدیاد طول به میزان 235% نسبت به نمونه ریختگی عملیات حرارتی شده افزایش یافته است. شکل (7) ظاهر نمونه های شکسته شده آزمایش کشش را برای آلیاژ آلومینیوم ریختگی

عملیات حرارتی شده و آلیاژ آلومینیوم ریختگی فرآوری شده را نشان می دهد. همانطور که مشاهده می گردد برای آلیاژ آلومینیوم ریختگی عملیات حرارتی شده گلوبی شدن رخ نداده است، در صورتی که برای نمونه فرآوری اصطکاکی اغتشاشی شده گلوبی شدن به طور واضح مشخص است که نشان دهنده بهبود رفتار مومسان خوب آن می باشد.

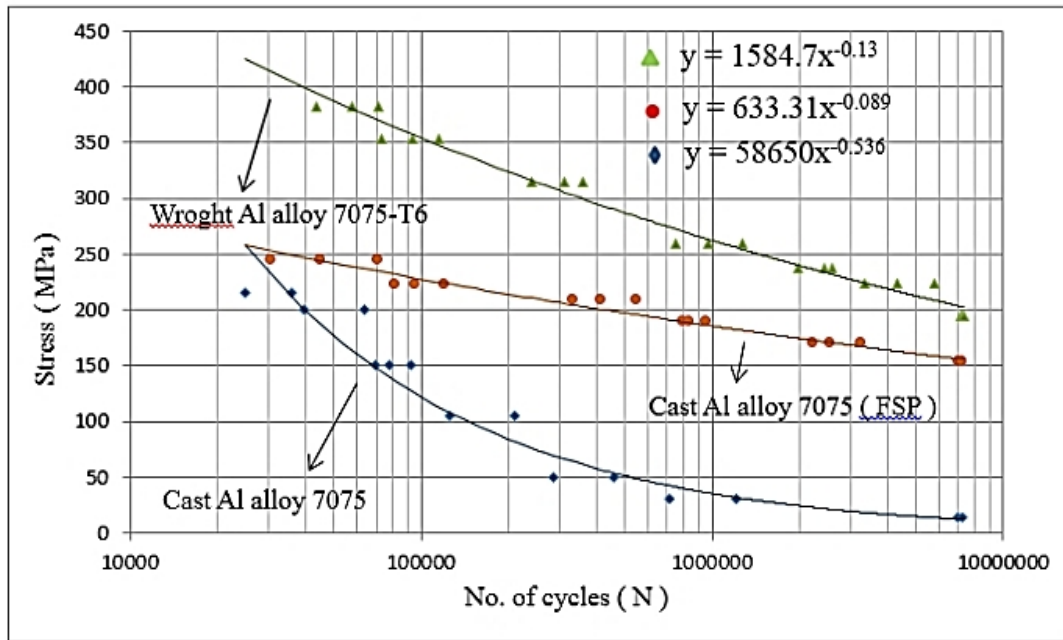
شکل 8- مقایسه رفتار خستگی آلیاژهای Al-7075 ریختگی، ریختگی فرآوری شده FSP و کار شده T6.

استحکام خستگی آلیاژهای آلومینیوم ریختگی و فرآوری شده اصطکاکی اغتشاشی 7075 به انضمام کار شده 7075-T6 نسبت به زمان و نسبت به خواص کششی در اشکال (8 و 9) ارائه شده است. استحکام های خستگی در زمان طول عمر 10^7 سیکل برای آلیاژهای آلومینیوم ریختگی، ریختگی فرآوری شده و کار شده به ترتیب برابر با 14MPa، 153MPa و 195MPa می باشد و نسبت خستگی (استحکام خستگی به استحکام کششی) آلیاژهای فوق به ترتیب برابر با 0/0491، 0/4026 و 0/3545 است.

استحکام خستگی و نسبت حد خستگی آلیاژ آلومینیوم ریختگی 7075 فرآوری شده نسبت به آلیاژ ریختگی 7075 به ترتیب به میزان تقریبی 10/92 برابر و 8/19 برابر افزایش یافته است. این افزایش قابل ملاحظه می تواند بواسطه فاکتورهایی همچون:

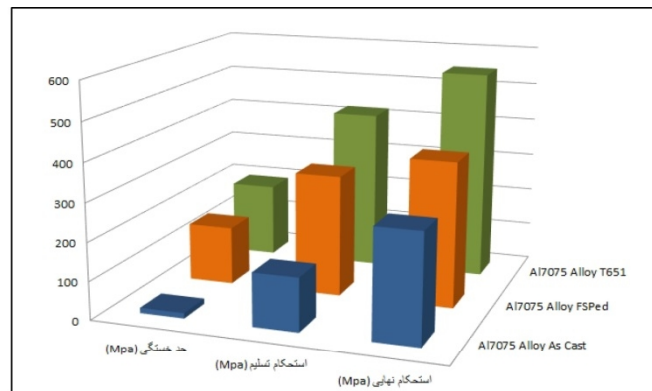
شکل 9- خواص خستگی و کششی آلیاژهای Al-7075 ریختگی، فرآوری شده (FRP) و کار شده T6.

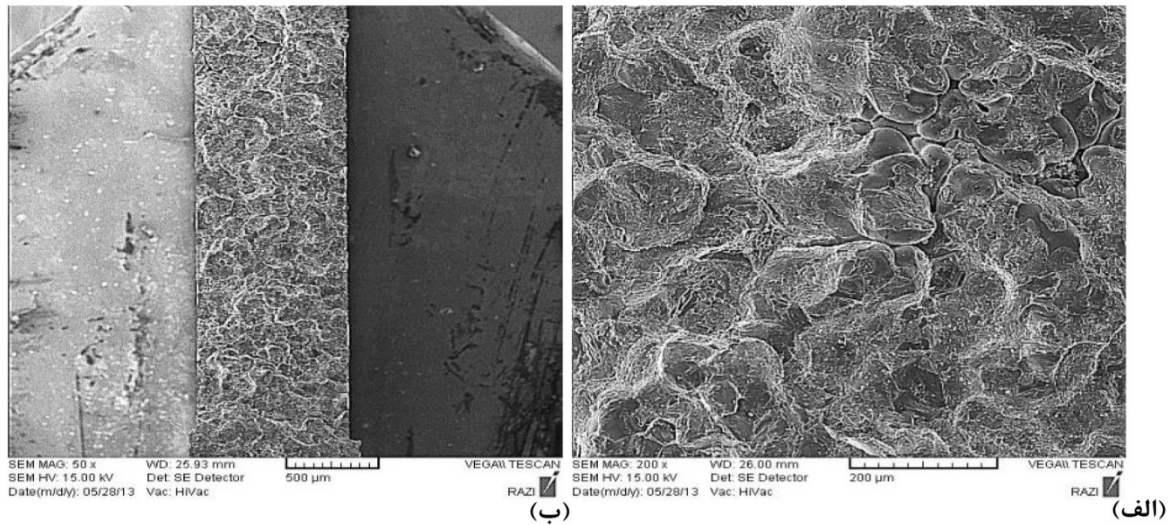
شکل 10- ماکروگراف‌های SEM سطح شکست آزمایش کشش عرضی نمونه ریختگی آلیاژ آلومینیوم 7075، (الف) عدم حضور لبه های برشی و (ب) حضور چاک‌های تیره (حفرات انقباضی).

مقاطع سطح شکست نمونه های کشش عرضی آلیاژ AI-7075 ریختگی و فرآوری شده اصطکاکی اغتشاشی، در شکل (10) نشان داده شده است. همانطور که در شکل (10-الف) مشاهده می گردد، عدم حضور لبه های برشی در کناره های سطح شکست نمونه ریختگی، نشان دهنده فقدان داکتیلیته در آلیاژ آلومینیوم ریختگی می باشد. شکل (10-ب) حفرات متعددی که به چاک های تیره شباهت دارند را نشان می دهد. این چاک ها نشان دهنده توزیع حفرات انقباضی در نمونه ریختگی هستند.

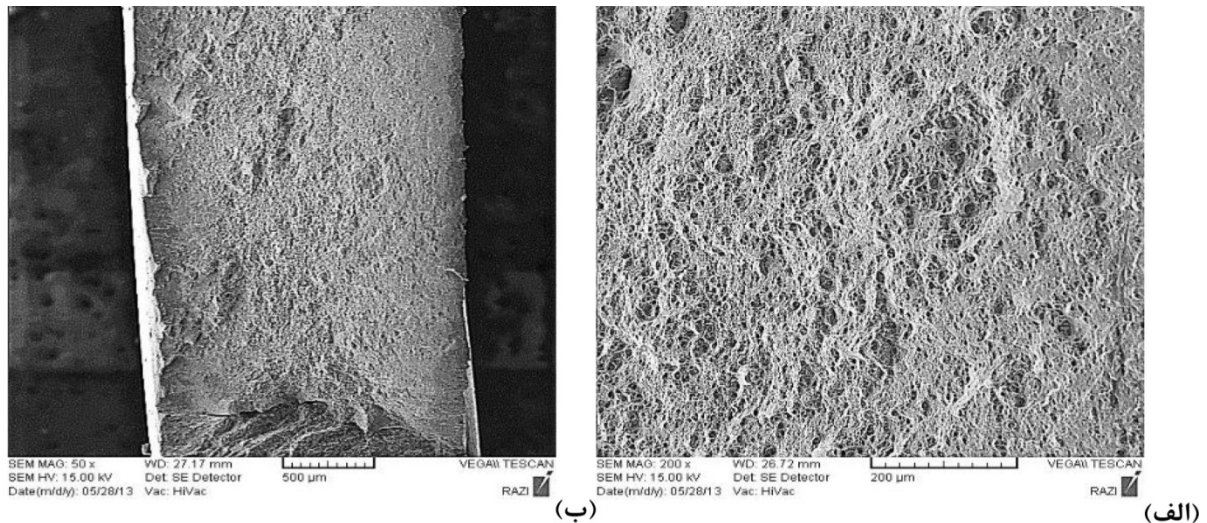
شکل 11- ماکروگراف SEM نمونه کشش عرضی آلیاژ ریختگی 7075 قرآوری شده اغتشاشی اصطکاکی، (الف) حضور لبه های برشی، (ب) حضور تورفتگی‌های نسبتاً کوچک.

ناحیه حفره انقباضی محتوی قسمت های پهن و گرد دندریت می باشد. سطح شکست نمونه کشش عرضی نمونه های فرآوری شده در شکل (11) نشان داده شده است. حضور لبه های برشی در کناره های سطح شکست و همچنین حضور علائمی مشابه با تورفتگی های نسبتاً کوچک دلالت بر رفتار نرم نمونه فرآوری شده دارد.

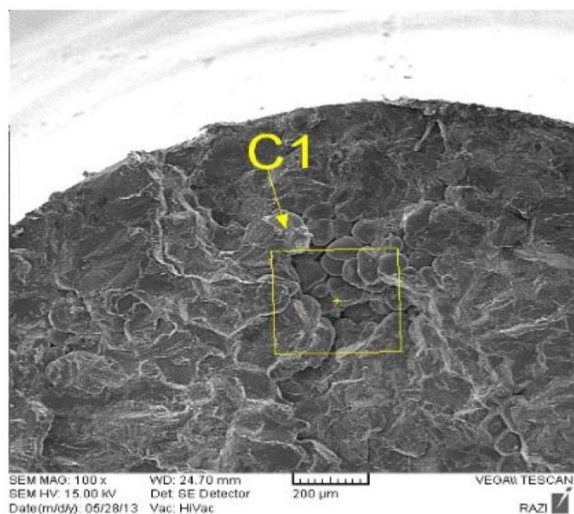
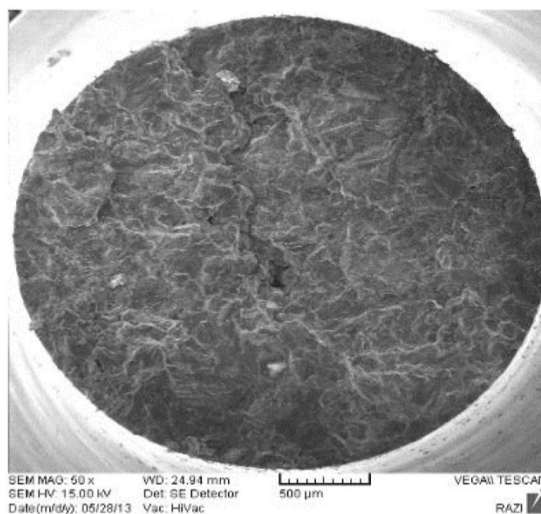
شکل 12- ماکروگرافهای SEM سطح شکست نمونه خستگی آلیاژ آلومینیوم ریختگی 7075 تحت تنش اعمالی 22MPa، الف) نمای کلی سطح شکست و (ب) قبه های گرد مرتبط با حفره انقباضی.

تصویر کلی سطح شکست نمونه خستگی آلیاژ آلومینیوم ریختگی 7075 تحت تنش اعمالی 22 MPa با طول عمر 2/500/000 سیکل که دارای حفرات انقباضی می باشد، در شکل (12- الف) نشان داده شده است. قبه های گرد درون مستطیل شکل (12-ب) مرتبط با حفره انقباضی می باشند که نشان دهنده بازوهای دندریتی ثانویه نیز هستند. سطح شکست با شبکه دندریتی که دارای حفرات انقباضی است، پر شده است. این شبکه قابلیت مقاومت در برابر رشد ترک خستگی تحت تنش اعمالی 22 MPa را نداشته و موجب گردیده تا تحت این تنش، نمونه خستگی پس از گذراندن 2/500/000 سیکل شکسته شود. حفرات انقباضی به عنوان انفصال های متعارف قطعات ریختگی شناخته می شوند و محل آغاز ترک نیز محسوب می شوند. شکل (13-الف) محل های جوانه زنی ترک در دندریت انقباضی را نشان می دهد. در این شکل دندریت ها در درون حفره انقباضی نمایان هستند. در شکل (13-ب) پخهایی مشاهده می گردد که تیغ های آن ها دارای شاخه های متعددی هستند که نمایانگر رفتار شکست ترد خستگی می باشند. سطح شکست ناهموار همراه با سطوح ورقه ورقه شدگی به وضوح مشخص می باشد. برخی ترک ها و حفرات ریختگی که منابع آغاز ترک خستگی هستند، به طور واضح قابل رؤیت هستند. عیوب ریختگی همچون حفرات مکان های مناسب برای آغاز و رشد ترک هستند. مسیر ترک عموماً ناهموار و ناصاف است که ترک مسیر عیوب را دنبال می کند.

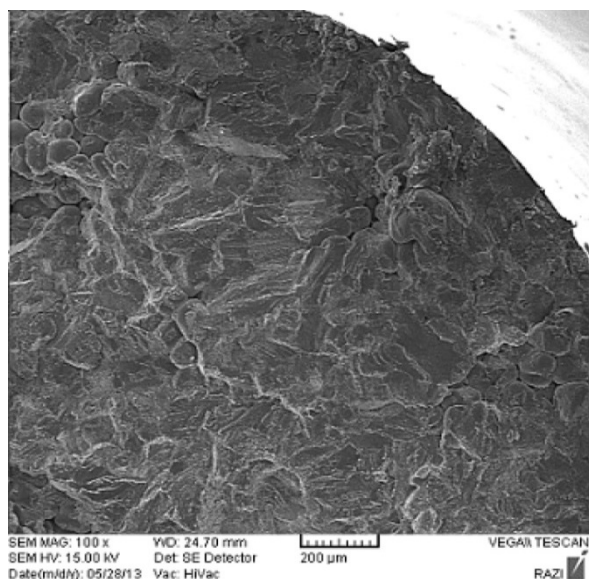
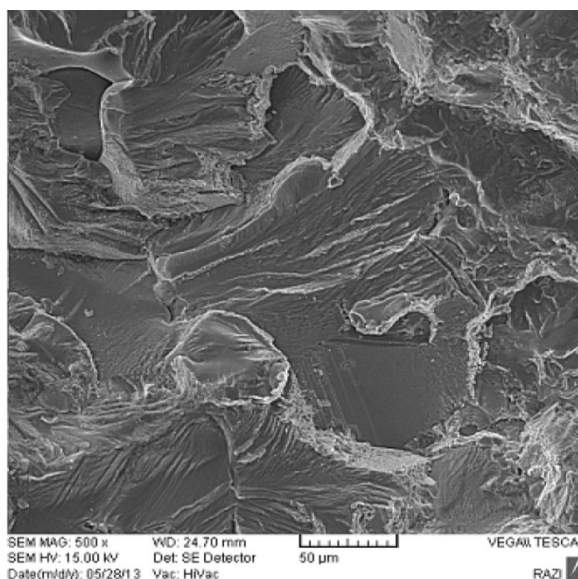
شکل 13- ماکروگرافهای SEM سطح شکست نمونه خستگی آلیاژ آلومینیوم ریختگی 7075 تحت تنش اعمالی 22MPa، الف) محل های جوانه زنی ترک خستگی در دندریت انقباضی و (ب) پخها با تیغه های دارای شاخه های متعدد.

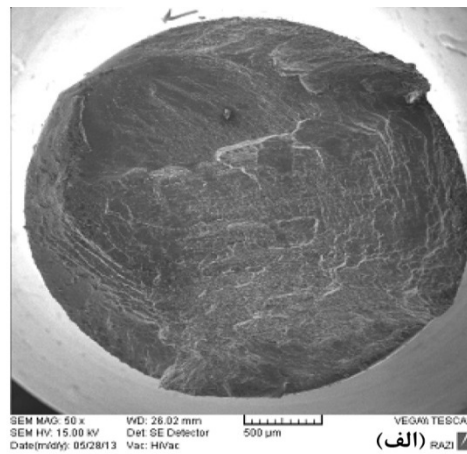
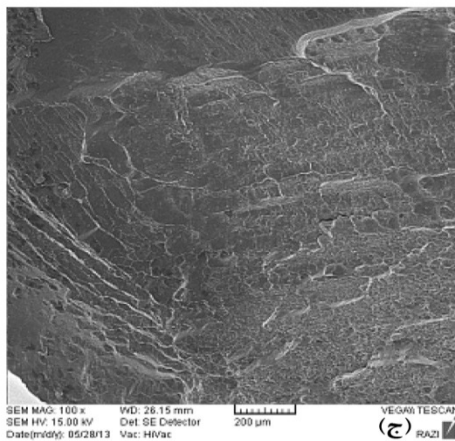
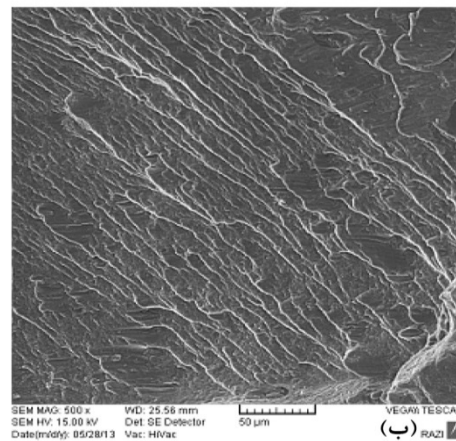
شکل 14- ماکروگراف SEM سطح شکست نمونه خستگی آلیاژ آلومینیوم ریختگی فرآوری شده FSP تحت تنش اعمالی 170MPa (الف) حضور علائم چرخ‌دنده‌ای (منطقه رشد ترک) در موقعیت‌های ساعت 4 و 10، (ب) حضور خطوط توقفی مرتبط با دوره‌های رشد ترک و (ج) انحراف مسیر رشد ترک در ناحیه بارگذاری زیاد.

همانطور که در شکل (14) مشاهده می گردد، بواسطه انجام

آزمایش خستگی انجام شده یعنی خمش معکوس سیکلی، ترک ها در موقعیت های مختلفی که در دو طرف نمونه قرار دارند، شروع شده اند، زیرا در این موقعیت ها در حین خمش معکوس سیکلی، بیشترین تنش های کششی شکل گرفته اند. در شکل (14-الف) در موقعیت های ساعت 4 و 10 علائم چرخ دنده ای که حاکی از منطقه شروع ترک می باشد مشاهده می گردد. در حین آزمایش خمش معکوس سیکلی، بیشترین تنش های کششی در این موقعیت ها شکل گرفته است. مرکز تصویر شکل (14-الف) که نسبت به نواحی دیگر، ناهموارتر است نشان دهنده ناحیه بارگذاری زیاد نهایی است. در این ناحیه ترک به طول بحرانی رسیده است و موجب شده تا سطح مقطع باقیمانده قابلیت تحمل بار اعمالی را نداشته باشد.

در شکل (14-ب) سطح شکست دارای خطوط توقفی است که این نوارها منعکس کننده دوره های رشد هستند. در شکل (14-ج) در ناحیه بارگذاری زیاد مسیر رشد ترک نشان داده شده است که مسیر آن تقریباً بصورت زیگزاگ است. به نظر می رسد تغییرات ریزساختاری (یعنی فوق ریزدانه گی) ناشی از تغییر شکل پلاستیکی شدید بر مسیر ترک اثر گذاشته است و موجب انحراف مسیر رشد ترک گردیده است.

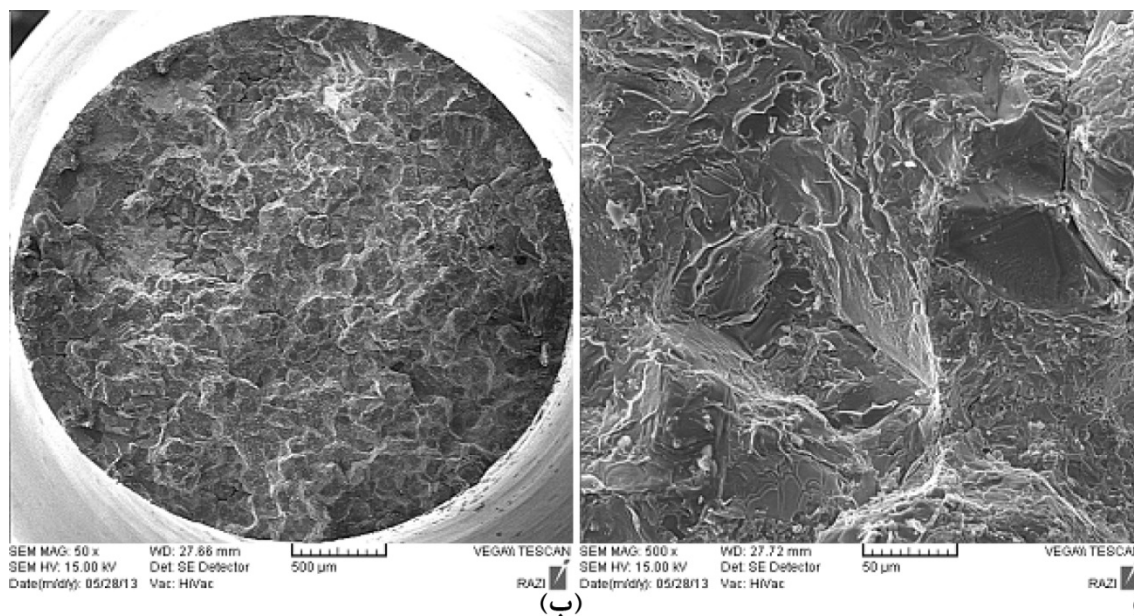
شکل 15- ماکروگراف سطح شکست (SEM) نمونه خستگی آلیاژ Al-7075 ریختگی تحت تنش اعمالی (الف: 238MPa). سطح ناهموار با حفرات و ترک‌ها، صفحات شبه تورقی. (ب)

که به ترتیب به طول عمرهای خستگی 36/000 سیکل و 80/000 سیکل منتج شده اند، در بزرگنمایی های مختلف مورد مطالعه و بررسی قرار گرفتند. همانطور که در شکل (15-الف) و (15-ب) مشاهده می گردد، سطح شکست آلیاژ آلومینیوم ریختگی ناهموار بوده و دارای ترک، حفرات و صفحات شبه تورقی که حاکی از رفتار شکست ترد می باشد، است. در نمونه های ریختگی، جوانه زنی ترک با عیوب ریختگی مرتبط می باشد. در ریزساختار، ترک مسیر عیوب را پیموده است و موجب گردیده تا مسیر ترک ناهموار و ناصاف باشد. سطح شکست نمونه خستگی فرآوری شده آلیاژ آلومینیوم ریختگی 7075 فرآوری شده FSP نسبتاً صاف، مسطح و عاری از حفرات و ریزترک ها است شکل (16-الف). بوجود آمدن انشعاب های شاخه ای شکل (16-ب) در قسمت های میانی سطح شکست موجب افزایش سرعت رشد ترک و کاهش طول عمر خستگی شده است. این انشعاب ها بواسطه کاهش مقاومت ماده در برابر رشد ترک تحت تنش اعمالی 238MPa می باشد که به کاهش قابلیت بارگیری ماده فرآوری شده، منتج شده است. نتایج بررسی های سطح شکست آلیاژ آلومینیوم ریختگی فرآوری شده تأییدکننده نتایج آزمایشات خستگی بوده و در تطابق با نتایج گزارش شده توسط سایر محققین [1، 3، 7 و 19] است.

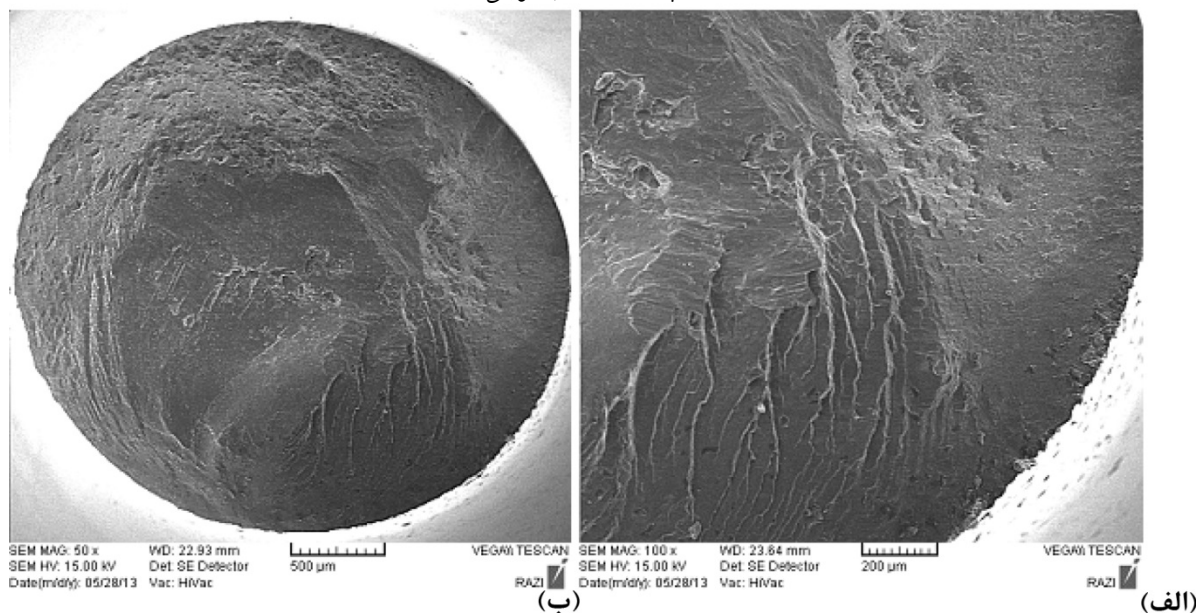
شکل 16- ماکروگراف سطح شکست (SEM) خستگی آلیاژ Al-7075 فرآوری شده (FSP) تحت تنش اعمالی 238MPa. (الف) سطح نسبتاً صاف عاری از حفرات و ریز ترک‌ها و (ب) ایجاد انشعاب‌های شاخه‌ای بواسطه افزایش میزان بارگذاری.

سطوح شکست نمونه های ریختگی فرآوری شده FSP مشخصه های شکست تو رفتگی (حفره ای) را نشان می دهند. سطح شکست نسبتاً صاف همراه با تو رفتگی های کوچک که عاری از ترک ها و حفرات هستند، در نمونه های فرآوری شده FSP مشاهده می گردد. در نمونه های فرآوری شده، منبع ترک از سطوح زیرین است. ریزساختار همگن موجب می گردد تا انرژی پلاستیکی بصورت همگن توزیع شود. از آنجایی که فرآیند ترمومکانیکال موجب همگن سازی ریزساختار می گردد، لذا انرژی پلاستیکی بصورت یکنواخت در درون ماده توزیع شده و از بوجود آمدن مکان های تمرکز تنش در درون ماده جلوگیری می کند. این امر موجب می گردد تا استحکام و طول عمر خستگی ماده تحت فرآوری ترمومکانیکال افزایش یابد. سطوح شکست آلیاژهای Al-7075 ریختگی و فرآوری شده اصطکاکی اغتشاشی تحت تنش اعمالی یکسان 238MPa
