The dissimilar joint of AISI 316L austenitic stainless steel to 5083 aluminum alloy by friction stir welding and investigation of its microstructure and mechanical properties

M.R Borhani*

Faculty of Material & Manufacturing Technologies, Malek Ashtar University of Technology.

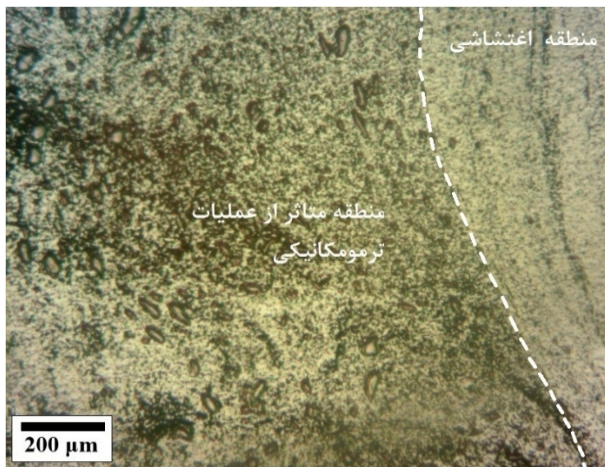
شکل 8- تصویر میکروسکوپی نوری ریزساختار منطقه متأثر از عملیات ترمومکانیکی (TMAZ) نمونه جوشکاری شده با سرعت چرخش 250 دور در دقیقه و سرعت پیشروی 16 میلی متر بر دقیقه.

همان‌طور که ملاحظه می‌شود، ریزساختار این قسمت شامل دانه‌های هم‌محور است که در اثر تبلور مجدد دینامیکی به وجود آمده‌اند. با توجه به شکل (9-الف الی 9-ج) مشاهده می‌شود در این پژوهش، دانه‌بندی در منطقه اغتشاشی وابستگی چندانی به سرعت خطی نداشته و اندازه دانه‌ها در حدود 1 تا 10 میکرومتر است.

در شکل (8)، ریزساختار منطقه متأثر از عملیات ترمومکانیکی (TMAZ)، نمونه با سرعت چرخش 250 دور در دقیقه و سرعت پیشروی 16 میلی متر بر دقیقه، نشان داده شده است. (مرز بین منطقه اغتشاشی و منطقه TMAZ توسط خط چین نشان داده شده است) ریزساختار ناحیه TMAZ شامل ذرات ریز (در حد 20 میکرومتر) فولادی است که در جهت سیلان ماده آرایش یافته‌اند. نرخ کرنش در این ناحیه بالاست، ولی سیکل دمایی به گونه‌ای نیست که بتواند منجر به تبلور مجدد

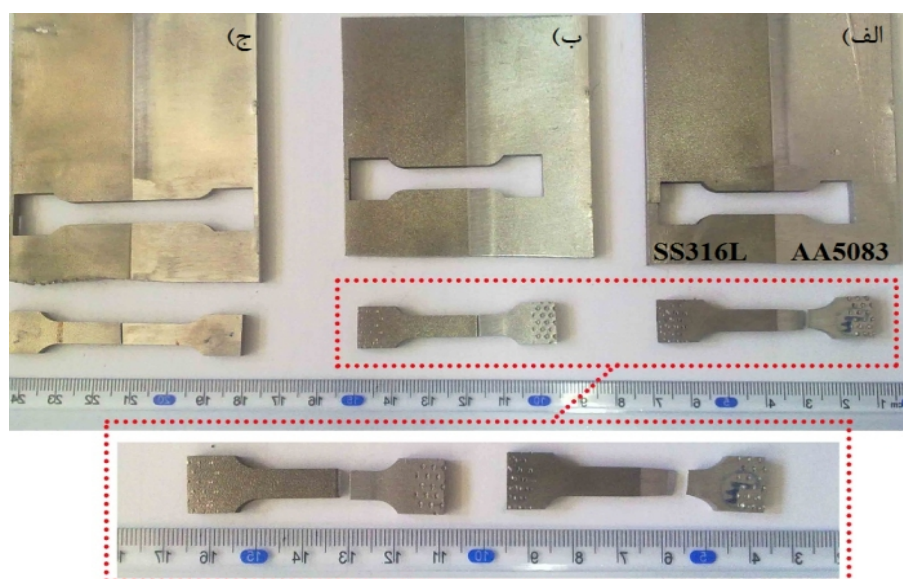
شکل 12- نمونه‌های کشش ایجادشده از جوش اصطکاکی اغتشاشی غیرهمجنس فولاد زنگ‌نزن 316L و آلومینیوم 5083 ایجادشده با سرعت چرخش 250 دور در دقیقه و سرعت پیشروی؛ الف- 16، ب- 20 و ج- 25 میلی‌متر بر دقیقه.

شکل (12) تصویر نمونه‌های کشش عرضی از مقطع جوش را نشان می‌دهد. نمودار تنش-کرنش نمونه‌های جوشکاری شده با سرعت‌های پیشروی 16، 20 و 25 میلی‌متر بر دقیقه در شکل (13) آورده شده است. با توجه به شکل (13)، مشخص است که استحکام نهایی تمامی نمونه‌ها از هر دو فلز پایه فولاد زنگ‌نزن 316L و آلومینیوم 5083 کمتر است. به علاوه نمونه جوشکاری شده با سرعت پیشروی 16 میلی‌متر بر دقیقه با

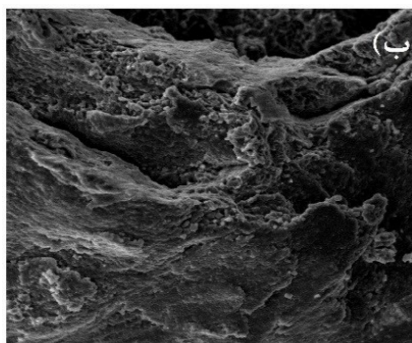
شکل 15- تصویر میکروسکوپی الکترونی روبشی سطح شکست نمونه‌های جوشکاری شده در سرعت چرخش 250 دور در دقیقه و سرعت پیشروی الف - 16، ب - 20 و ج - 25 میلی‌متر بر دقیقه.

سطح مقطع شکست نمونه‌های جوشکاری شده با سرعت چرخش 250 دور در دقیقه و سرعت پیشروی 16، 20 و 25 میلی‌متر بر دقیقه در شکل (15-الف الی 15-ج) نشان داده شده است. مشاهده می‌شود که با افزایش سرعت پیشروی ابزار، رفتار شکست از حالت کاملاً نرم به شکست تقریباً ترد تبدیل شده است. دیمپل‌های بسیار ریز در شکل (15-الف)، نشان‌دهنده آن است که این نمونه از یک ناحیه ریزدانه و هم‌محور شکسته شده است. در نمونه جوشکاری شده با سرعت پیشروی 16 میلی‌متر بر دقیقه، شکست از کنار منطقه اغتشاشی رخ داده است. در شکل (15-ب و 15-ج)، ظاهر نامتعارف شکست نشان‌دهنده سیلان نامناسب ماده در منطقه اغتشاشی این دو نمونه است. به نحوی که مواد در اثر تغییر شکل پلاستیک ناشی از چرخش پین، به درون یکدیگر ممزوج نشده‌اند.

چنانچه پارامترهای فرایند مانند سرعت چرخش ابزار و سرعت پیشروی بهینه نباشند، مواد مومسان شده، به‌گونه مناسبی سیلان نمی‌کنند و در نهایت ساختار منطقه اغتشاشی حاصل به‌صورت ناپیوسته خواهد بود. در نتیجه می‌توان نتیجه گرفت که در اثر افزایش سرعت پیشروی ابزار و در نتیجه کاهش حرارت ورودی فرایند، سیلان مواد به‌گونه مؤثری رخ نداده است که نتیجه این امر را می‌توان در ظاهر شکست آن مشاهده نمود
