## بررسی اثر سرعت پیشروی بر ریزساختار و خواص مکانیکی اتصال AA2024 و AA6061 به روش جوشکاری اصطکاکی اغتشاشی

## The effect of transvers speeds on microstructure and mechanical properties of the AA2024 to AA6061 joint welded by FSW

### Abstract

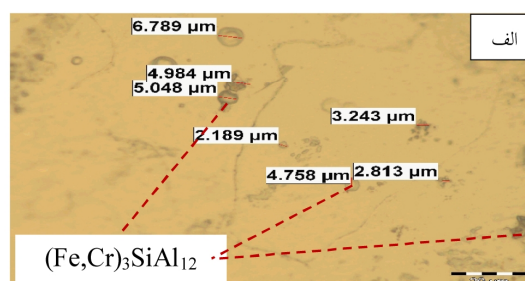
شکل ۵- تصویر میکروسکوپ نوری و آنالیز EDS رسوبات فلز پایه آلومینیوم ۶۰۶۱: الف) تصویر میکروسکوپ نوری، ب) آنالیز EDS رسوبات.

این ذرات بوسیله میکروسکوپ الکترونی در شکل‌های (۴) و (۵) نشان داده شده است. این فازها با توجه به درصد وزنی عناصر حاصل از آنالیز EDS، رسوباتی از نوع  $\text{Cu}_2\text{FeAl}_7$  برای AA2024 و  $(\text{Fe,Cr})_3\text{SiAl}_{12}$  برای AA6061 بودند.

در شکل (۴) و شکل (۵) ریزساختار اولیه ورق‌های AA2024 و AA6061 حاصل از میکروسکوپ نوری نشان داده شده است. اندازه دانه‌های فلز پایه AA2024 بین ۳۰ تا ۵۰ میکرومتر و برای فلز پایه AA6061 بین ۳۹ تا ۴۳ میکرومتر مشاهده شد. میانگین اندازه ترکیبات بین فلزی نامحلول موجود در فلزات پایه AA2024 و AA6061 به ترتیب ۷/۱ و ۴/۲ میکرومتر با درصد حجمی ۲/۹ و ۲/۳ بود. همچنین نتایج آنالیز EDS

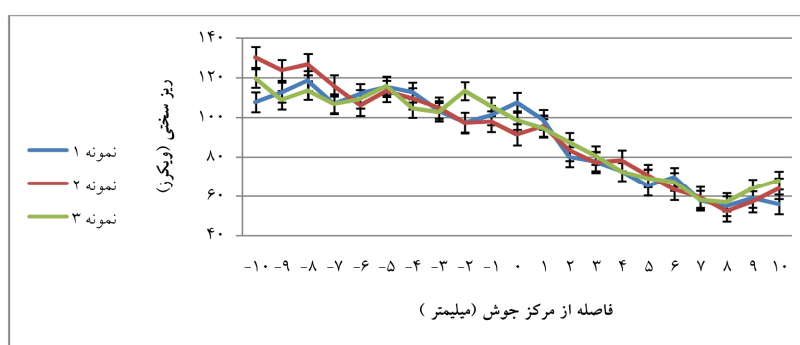
شکل ۱۱- نمودار ریز سختی منطقه جوش در نمونه های ۱، ۲ و ۳.

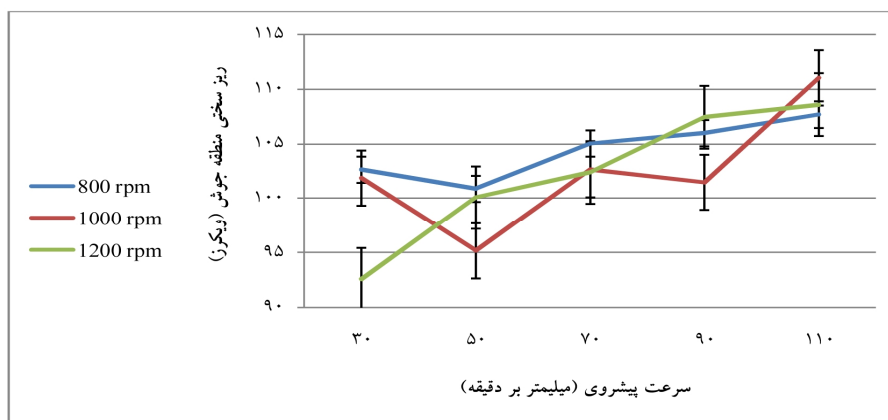
شکل ۱۶- رابطه ریزسختی منطقه جوش با سرعت پیشروی در سرعت های چرخشی ثابت .

موجب کاهش اندازه دانه می شود و در نهایت مرز دانه‌ها افزایش و مقدار سختی بالا می رود [۶]. شکل (۱۶) افزایش سختی با افزایش سرعت پیشروی در سرعت های چرخشی ثابت را نشان می‌دهد.
