روش ساخت دستگاه کوبش هماهنگ با لیزر پالسی و تاثیر آن بر جوش آلیاژ آلومینیوم 6061

دانشکده مهندسی مواد و متالورژی، پردیس دانشکده‌های فنی، دانشگاه تهران

Fabrication of synchronized hammer peening with pulsed laser welding and its effect on 6061 aluminum alloy weld

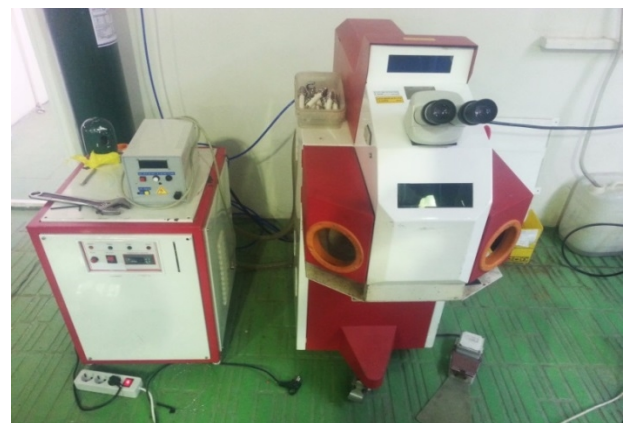
شکل 2- دستگاه جوش لیزر پالسی

در این تحقیق از روش جوشکاری از دستگاه میکرولیزر Nd:YAG پالسی مدل SW-1 استفاده شده است (شکل 2). به دلیل کم بودن توان متوسط دستگاه لیزر مورد استفاده که حدود 80 وات است، عمق جوش‌ها در مقایسه با پهنای آن‌ها کمتر است.

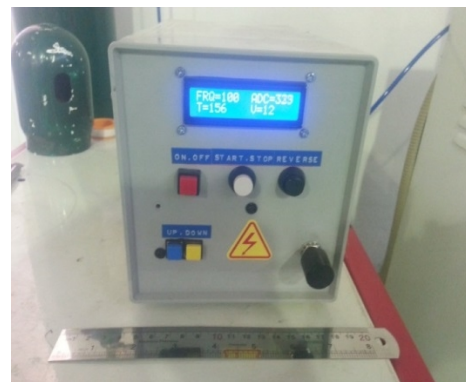
شکل 4- بخش کنترلی قید و بند جابجایی نمونه زیر پرتو لیزر

بخش کنترلی دستگاه، از منبع تغذیه، درایور موتور استپر، مدار میکرو AVR، صفحه نمایش و کلیدهای کنترلی تشکیل شده است. مدار میکرو از طریق خروجی دیجیتال، بسامدهای مورد نظر را ایجاد و با ارسال آن‌ها به درایور سرعت مورد نظر را برای موتور استپر تعیین می‌کند. قسمت کنترلی قید و بند در شکل (4) نشان داده شده است. به کمک بخش مکانیکی و

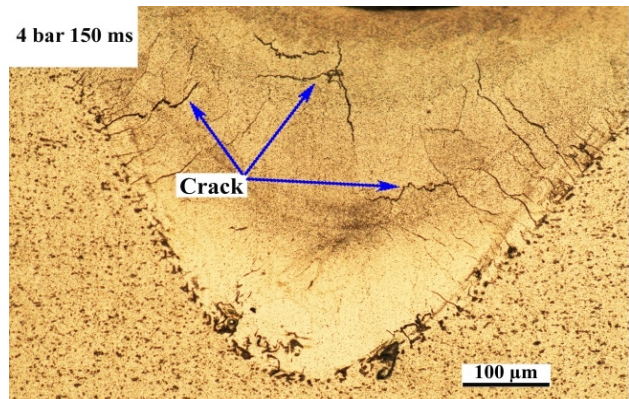
شکل 13- سطح مقطع نمونه 4P150. ترک‌ها نسبت به نمونه 4P20 کمتر هستند.

در این نمونه، زمان کوبش مکانیکی 150 ms پس از تاباندن پالس لیزر است. در این نمونه زمان اعمال کوبش مکانیکی نسبت به نمونه 4P20 افزایش یافته است. همانطور که مشاهده می‌شود، طول ترک در این نمونه کاهش یافته است. ترک‌ها در بالای حوضچه جوش و ناحیه متأثر از حرارت وجود ندارد و به لبه‌های جانبی حوضچه جوش محدود شده‌اند. نکته جالب در مورد این ترک‌ها عمق بسیار کم آن‌هاست. این ترک‌ها در طول خط جوش سرتاسری نیستند و بعد از کمی سنباده زنی و پولیش محو می‌شوند. شکل (14) سطح مقطع نمونه 4P300 را نشان می‌دهد. زمان کوبش مکانیکی در این نمونه حدود 300 ms پس از اعمال پالس لیزر است. در این نمونه هیچ ترکی دیده نمی‌شود. افزایش زمان تاخیر پس از اعمال پالس لیزر باعث کاهش تعداد ترک‌ها می‌شود. مرزهای دانه در لحظات اولیه پس از انجماد بسیار ضعیف هستند. بنابراین نیروهای خمشی حاصل از کوبش مکانیکی به راحتی آن‌ها را می‌شکند. همانطور که در شکل (15) نشان داده شده است اگرچه کوبش مکانیکی باعث کاهش تنش‌های کششی ناشی از جوش می‌شود، اما به دلیل شکل مخروطی حوضچه جوش، نیروهای خمشی در بالای جوش در اثر کوبش مکانیکی به وجود می‌آیند.

با استفاده از کوبش مکانیکی، تنش‌های کششی جوش تا حد زیادی حذف می‌شود. کوبش مکانیکی باعث می‌شود که ماده توسط تغییر شکل پلاستیک فشرده، تنش‌های کششی ناشی از جوشکاری آزاد و تنش‌های پسماند فشاری در آن ایجاد شود [4، 22-24]. کوبش مکانیکی رژیم تنش در خط جوش را تغییر می‌دهد. در نتیجه ترک‌های طولی که ممکن است در جوش‌های لیزر پالسی ایجاد شوند، حذف می‌گردد و تنش فشاری موجود در ناحیه متأثر از حرارت باعث توقف ترک در لبه حوضچه جوش می‌شود. در منابع اشاره شده است یکی از راه‌های کاهش ترک‌های گرم نورد خط جوش بلافاصله بعد از عبور مشعل جوشکاری است. با این روش تنش‌های جوش کاهش پیدا می‌کند و مانع از ایجاد ترک گرم می‌شود [25]. در روش کوبش مکانیکی هم‌زمان با لیزر پالسی نیز به وسیله کاهش تنش‌های جوش از ایجاد ترک طولی جلوگیری می‌شود. شکل (13) تصاویر سطح مقطع نمونه 4P150 را نشان می‌دهد.
