# Effect of tool position on microstructural and mechanical properties of friction stir butt welded joint of AA2024-AA7075 dissimilar alloys

In this research, butt joining of Al2024 and Al7075 plates were performed by Friction Stir Welding (FSW) and the effect of tool position on microstructural and mechanical properties in about 1 mm from center line of joint towards the advancing side (AS) and the retreating side (RS) was investigated at three positions of +1, 0, -1 mm. In this regard, the plates of Al2024 and Al7075 were selected as the AS and the RS, respectively. In this joining method, transvers speed of 200 mm/min and tool rotation speed of 600 rpm were chosen. Macro- and Micro- structures of various welding areas and fractography of samples were evaluated by optical and scanning electron microscopies. In addition, mechanical properties were investigated using micro-hardness and tension tests. From the obtained macro-structures, it was observed that in all three joints, the surface of weld was without any defects (i.e., porosity, lack of penetration...). With varying tool offset position, welding micro-structure morphology was changed from homogeneous mode to layer or onion

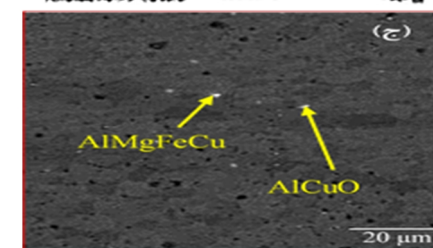
شکل 6- تصاویر SEM از ناحیه اغتشاش یافته برای:

الف- RS، ب- As-welded، ج- AS.

جهت بررسی منطقه اغتشاش یافته، تصاویر میکروسکوپ الکترونی روبشی از این ناحیه تهیه شد. تصاویر میکروسکوپ الکترونی روبشی منطقه اغتشاش یافته برای هر سه نمونه AS، RS و AS-Weld در شکل (6) آورده شده است. همانطور که در شکل (6-الف) مشاهده می‌شود با موقعیت ابزار به سمت AS اندازه دانه‌ها در این ناحیه نسبت به فلزات پایه کاهش داشته است. با توجه به تمام داده‌های فرایند FSW برای آلومینیوم، درجه حرارت بالاتر و تغییر شکل‌های پلاستیکی شدید، دانه‌های کوچکتر نسبت به فلز پایه را به میزان قابل توجهی افزایش می‌دهند؛ ریزساختار بدست آمده نشان از تشکیل دانه‌های ریز و همگن در منطقه جوش دارد. همچنین در این نمونه رسوباتی با ترکیبات فلزی AlMgFeCu و AlCuO به رنگ سفید به چشم می‌خورد. در شکل (6-ب) نیز مشاهده می‌شود ریز شدن و همگن شدن ریزساختار مشاهده می‌شود. در این ناحیه رسوباتی با ترکیبات بین فلز AlCuMg و AlSiO مشاهده می‌شود. بر خلاف دو نمونه جوشکاری شده تحت شرایط بدون موقعیت و RS، نمونه AS رفتاری متمایز را نشان می‌دهد. همانطور که در شکل (6-ج) مشاهده می‌شود منطقه اغتشاش یافته به صورت ریزساختاری هم‌محور و همگن اما متمایز تشکیل شده است که نشان از تشکیل مورفولوژی متفاوت نسبت به دو نمونه دیگر را دارد.

این امر اختلاط کامل فلزات پایه و تشکیل ناحیه پوسته پیاپی را در منطقه اغتشاش یافته و تاثیر موقعیت ابزار بر تشکیل این ناحیه را نشان می‌دهد. ناحیه پیاپی شکل برای نمونه AS در شکل (6-ج) نشان داده شده است. بغدادی و همکاران [20] گزارش کردند که با موقعیت ابزار پین، مورفولوژی منطقه جوش تغییر می‌کند.

همانطور که در شکل (6) مشاهده می شود ریزساختار در ناحیه جوش نمونه موقعیت یافته به سمت AS دارای مورفولوژی لایه ای که نشان از اختلاط مناسب فلزات پایه دارد. همچنین در منطقه جوش رسوبات به صورت یکسان پراکنده شده و ترکیبات بین فلزی سخت AlCu شکل گرفته اند. تشکیل ترکیبات بین فلزی سخت در ناحیه اغتشاش یافته تاثیر بر استحکام کششی جوش تاثیر گذار است. همچنین در جدول (4) مشاهده می شود که تغییر طول در نمونه موقعیت یافته به سمت AS به میزان

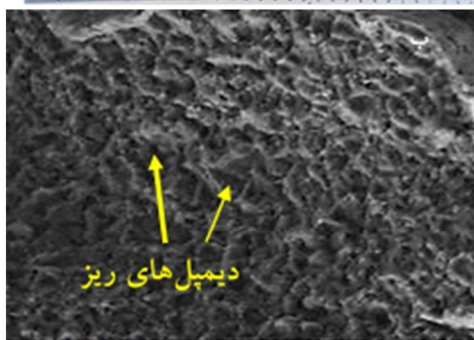
شکل 10- تصاویر SEM از گشش شکست نمونه های الف- RS ب- As-Weld ج- AS.

خواص شکست مکانیکی به شدت وابسته به تجزیه و تحلیل سطوح شکست است. از اینرو جهت بررسی ماهیت شکست از میکروسکوپ الکترونی روبشی استفاده شد. شکل (10) تصاویر سطح شکست نمونه‌های AS، As-Weld و RS پس از آزمون کشش را نشان می‌دهد. در این تصاویر محل شکست نمونه‌ها و نوع شکست ارابه شده است. همانطور که مشاهده می‌شود با موقعیت ابزار پین، سطح شکست نیز رفتاری متفاوت را نشان می‌دهد. همچنین با مشاهده نوع شکست در نمونه‌ها مشاهده می‌شود که شکست در هر سه نمونه متفاوت است. همانطور که مشاهده می‌شود شکست در نمونه بدون موقعیت با زاویه 45 درجه اتفاق افتاده است. اما شکست در نمونه RS از نوع ترکیبی شامل شکست مورب در امتداد جهت 45 درجه و بصورت زیگزاگ است. شکست، در حالت موقعیت ابزار به سمت AS، مسطح و عمود بر جهت کشش است. علاوه بر این، با توجه به سطح شکست نمونه‌های کشش، در نمونه بدون موقعیت و نمونه AS، حفرات و دیمل‌های ریز در ساختار به چشم می‌خورند که نشان از شکست از نوع نرم در این نمونه‌ها است [20]. بر خلاف دو نمونه قبل، در سطح شکست نمونه RS دیمل‌های درشت و ترک‌های بین دانه‌ای در ساختار مشاهده می‌شود که نشان از شکست از نوع نیمه ترد دارد.
