# Microstructure and mechanical properties of similar and dissimilar welding joints of weathering steel and plain carbon steel by GMAW with CO<sub>2</sub> shielding gas

# ریزساختار و خواص مکانیکی اتصالات همجنس و غیرهمجنس فولادهای هواناپذیر و ساده کربنی به روش جوشکاری قوس فلز با گاز محافظ دی اکسید کربن

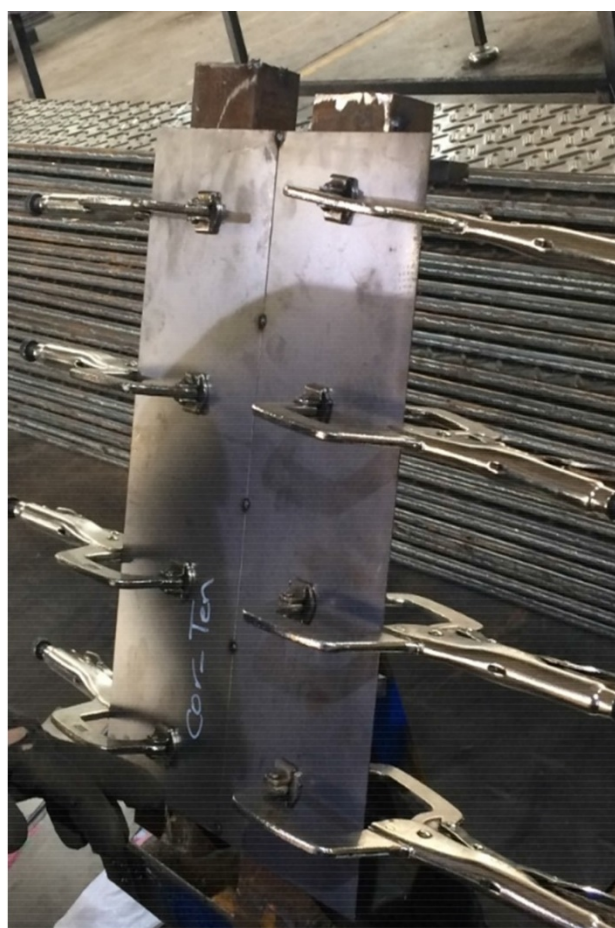
شکل 1- آماده سازی و نحوه قرارگیری ورقهای فولادی برای جوشکاری.

در فرایند جوشکاری در جدول (1) ارائه شد. ابتدا ورقها با ابعاد 15×45 سانتی متر مربع برش داده شدند. بعد از انجام تمیزکاری شیمیایی سطح، ورقها به گیره بسته و در حالت 3G به یکدیگر متصل شدند (شکل 1). اتصال ورقهای فولادی به روش جوشکاری قوس فلز با گاز محافظ دی اکسیدکربن صورت گرفت. پارامترها و نوع دستگاه جوشکاری در جدول (2) ارائه شده است. انتخاب روش قوس فلز با گاز محافظ به دلیل پایداری بالاتر قوس و بازدهی بالاتر فرایند جوشکاری نسبت به فرایند قوس تنگستن با گاز محافظ بود. حرارت ورودی میانگین در اتصال همجنس برابر با 1656/7 و در اتصال غیرهمجنس برابر با 1849/6 ژول بر سانتی متر محاسبه شد.

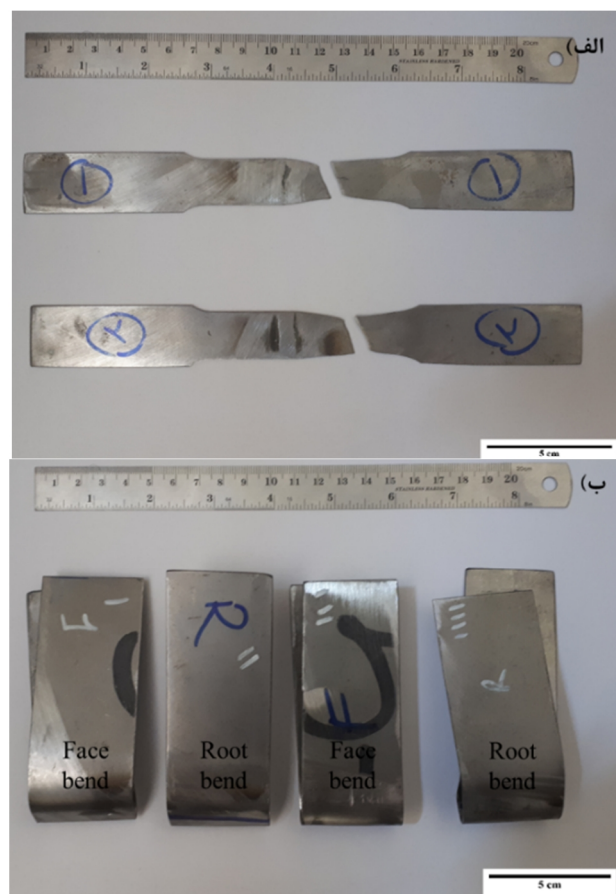
شکل 9- نمونه‌های اتصال غیرهمجنس بعد از الف - آزمون کشش ب - آزمون خمش ریشه و خمش گرده جوش.

تصاویر نمونه‌های خواص مکانیکی شامل آزمون‌های کشش و خمش مربوط به اتصالات همجنس و غیرهمجنس به ترتیب در شکل‌های (8 و 9) مشاهده می‌شود. بررسی چشمی و تحلیل کیفی نمونه‌های آزمون خمش عدم وجود عیوبی مانند ترک را در منطقه جوش و اطراف آن تایید کرد. این مشاهده کیفی منطبق با گزارش تایید دستورالعمل جوشکاری براساس استاندارد ASME BPVC IX است و حاکی از استحکام خمشی مطلوب هر دو نوع اتصال جوش بود. استحکام کششی اتصال همجنس بیشتر از اتصال غیرهمجنس بود. شکست نمونه‌های کشش در اتصال همجنس (شکل 8) یک مرتبه در منطقه فولاد هواناپذیر (فلزپایه) و بار دیگر در منطقه متأثر از حرارت رخ داد که هر دو حالت در شکل 8-الف مشاهده می‌شود. شکست در منطقه فلزپایه به صورت برشی با زاویه 45 درجه است اما شکست در نمونه کشش دیگر در منطقه متأثر از حرارت جوش و به صورت کاملاً ترد اتفاق افتاد (شکل 8-الف). شکست ترد در منطقه جوش در اتصال همجنس در شکل (8-الف) را می‌توان به حضور آخال‌ها (بخش 3-1) و عناصر میکروآلیاژی نیکل، کروم، و مس که تمایل به تشکیل آخال‌های اکسیدی و کاربیدهای آلیاژی دارند (بخش 3-2) نسبت داد. استحکام کششی در اتصال همجنس برابر با 497 مگاپاسکال بود. شکست نمونه‌های کشش در اتصال غیرهمجنس (شکل 9) در منطقه فولاد ساده کربنی (فلزپایه) رخ داد و در هر دو نمونه شکست به صورت برشی و با زاویه 45 درجه اتفاق افتاد که در شکل (9-الف) مشاهده می‌شود.
