روش ساخت دستگاه کوبش هماهنگ با لیزر پالسی و تاثیر آن بر جوش آلیاژ آلومینیوم 6061

دانشکده مهندسی مواد و متالورژی، پردیس دانشکده‌های فنی، دانشگاه تهران

Fabrication of synchronized hammer peening with pulsed laser welding and its effect on 6061 aluminum alloy weld

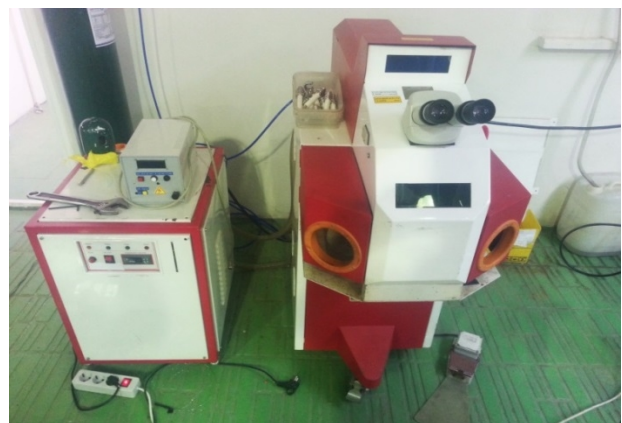
شکل 2- دستگاه جوش لیزر پالسی

در این تحقیق از روش جوشکاری از دستگاه میکرولیزر Nd:YAG پالسی مدل SW-1 استفاده شده است (شکل (2)). به دلیل کم بودن توان متوسط دستگاه لیزر مورد استفاده که حدود 80 وات است، عمق جوش‌ها در مقایسه با پهنای آن‌ها کمتر است.

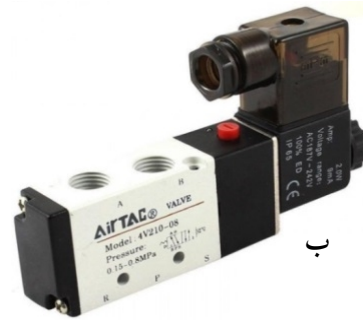
شکل 6- الف) بخش کنترلی دستگاه کوبش مکانیکی و ب) شیر پنوماتیک الکتریکی

بخش کنترلی از یک منبع تغذیه، یک مدار AVR، سنسور نور برای تشخیص پالس لیزر، صفحه نمایش، کلیدهای کنترلی، رله SSR و شیر پنوماتیک الکتریکی تشکیل شده است. سنسور تشخیص پالس لیزر از طریق ورودی آنالوگ مدار AVR، وقوع پالس لیزر را به مدار اطلاع می‌دهد. مدار با اعمال تاخیر زمانی بعد از پالس لیزر که قابل تنظیم است از طریق خروجی دیجیتال به رله SSR دستور وصل جریان برق 220 V شیر پنوماتیکی را صادر می‌کند. زمان باز بودن شیر پنوماتیکی نیز قابل تنظیم است. شکل (6) مدار الکترونیکی و شیر پنوماتیک الکتریکی مربوطه را نشان می‌دهد. برنامه نویسی مدار مربوطه در محیط ARDUINO انجام شد. بخش مکانیکی دستگاه کوبش، چابکی کافی جهت شروع حرکت و رسیدن سنبه به سطح قطعه کار در زمان‌های بسیار کم را نخواهد داشت. در نتیجه برای رفع این مشکل پالس قبلی مبنای کار قرار می‌گرفت. بدین صورت که سنسور مربوطه، پالس n را تشخیص می‌دهد و محاسبات به گونه ای انجام می‌شود که با اعمال زمان تاخیر مناسب در لحظه اعمال پالس n+1 سنبه به نزدیک قطعه کار رسیده باشد. در این لحظه پس از اعمال پالس با فاصله بسیار اندکی کوبش انجام خواهد شد.
