## روش ساخت دستگاه کوبش هماهنگ با لیزر پالسی و تاثیر آن بر جوش آلیاژ آلومینیوم 6061

حسین ابراهیم زاده، حسن فرهنگی\*

دانشکده مهندسی مواد و متالورژی، پردیس دانشکده‌های فنی، دانشگاه تهران

## Fabrication of synchronized hammer peening with pulsed laser welding and its effect on 6061 aluminum alloy weld

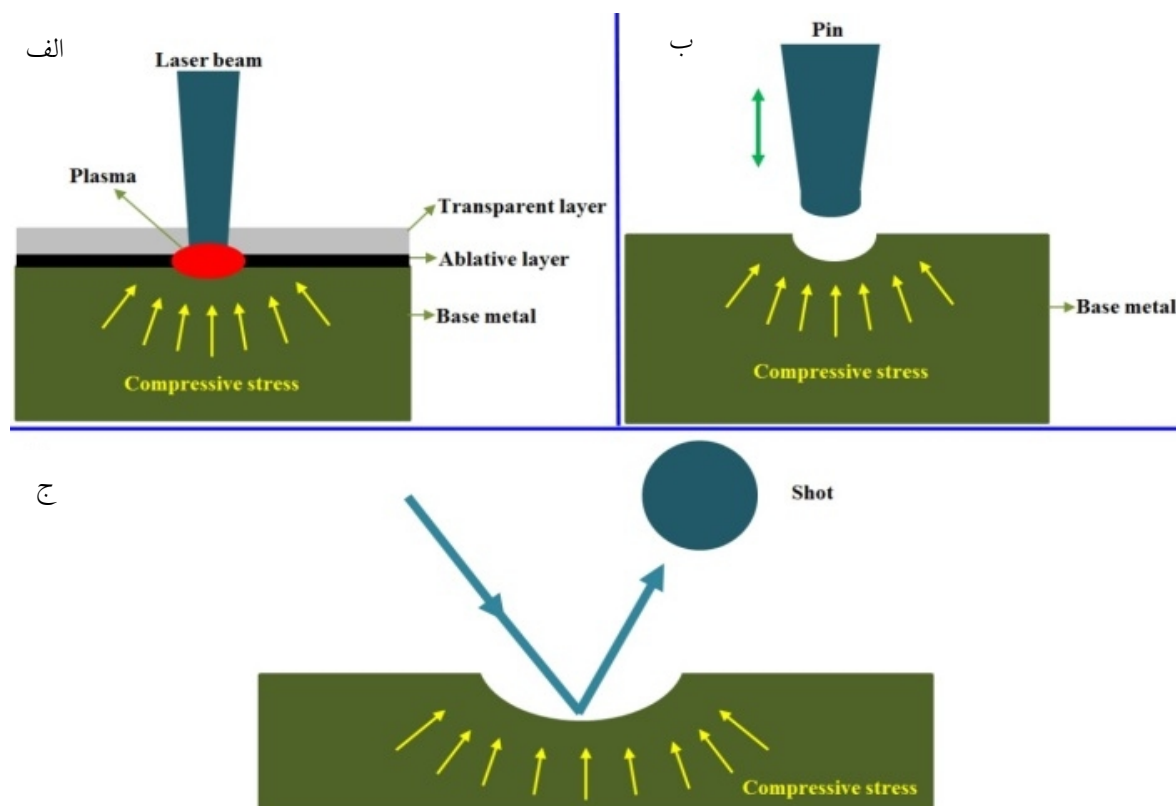
شکل 1- طرح واره‌ای از الف) کوبش لیزری، ب) کوبش مکانیکی و ج) کوبش با ذرات

جهت ایجاد تنش‌های پسماند فشاری و بهبود پروفیل جوش از کوبش استفاده می‌شود. در این فرآیند تغییر شکل پلاستیک موضعی به سطح ماده اعمال می‌شود و در نتیجه تنش پسماند فشاری بسیار بالایی در ماده ایجاد خواهد شد. از روش‌های مختلف کوبش می‌توان به کوبش با چکش، کوبش با لیزر، کوبش به وسیله ذرات اشاره کرد (شکل 1) [1-5]. در کوبش با چکش یا کوبش مکانیکی از سیلندره‌های پنوماتیک یا هیدرولیک، سلونوئیدهای مغناطیسی یا هر روشی که به وسیله آن بتوان حرکت رفت و برگشتی ایجاد کرد، جهت کوبیدن یک سنبه روی سطح ماده استفاده می‌شود.

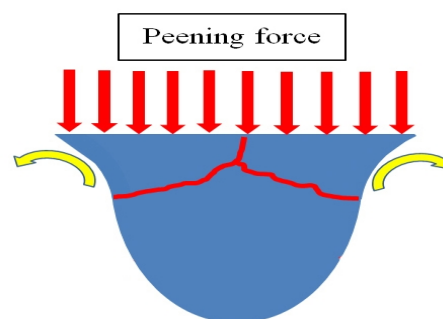
شکل 15- تصویر شماتیک از نیروهای خمشی ناشی از کوبش مکانیکی

در این نمونه، زمان کوبش مکانیکی 150 ms پس از تاباندن پالس لیزر است. در این نمونه زمان اعمال کوبش مکانیکی نسبت به نمونه 4P20 افزایش یافته است. همانطور که مشاهده می‌شود، طول ترک در این نمونه کاهش یافته است. ترک‌ها در بالای حوضچه جوش و ناحیه متأثر از حرارت وجود ندارد و به لبه‌های جانبی حوضچه جوش محدود شده‌اند. نکته جالب در مورد این ترک‌ها عمق بسیار کم آن‌هاست. این ترک‌ها در طول خط جوش سرتاسری نیستند و بعد از کمی سنباده زنی و پولیش محو می‌شوند. شکل (14) سطح مقطع نمونه 4P300 را نشان می‌دهد. زمان کوبش مکانیکی در این نمونه حدود 300 ms پس از اعمال پالس لیزر است. در این نمونه هیچ ترکی دیده نمی‌شود. افزایش زمان تاخیر پس از اعمال پالس لیزر باعث کاهش تعداد ترک‌ها می‌شود. مرزهای دانه در لحظات اولیه پس از انجماد بسیار ضعیف هستند. بنابراین نیروهای خمشی حاصل از کوبش مکانیکی به راحتی آن‌ها را می‌شکند. همانطور که در شکل (15) نشان داده شده است اگرچه کوبش مکانیکی باعث کاهش تنش‌های کششی ناشی از جوش می‌شود، اما به دلیل شکل مخروطی حوضچه جوش، نیروهای خمشی در بالای جوش در اثر کوبش مکانیکی به وجود می‌آیند.

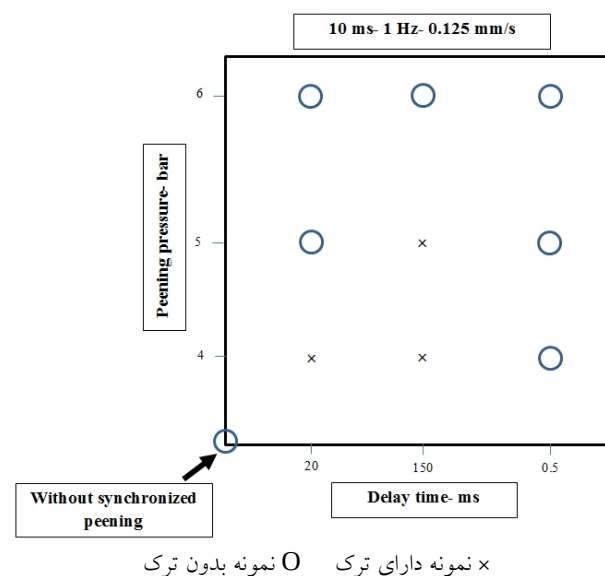
شکل 17- تاثیر کوبش هم زمان بر ایجاد ترک. کلیه نمونه‌ها در متغیرهای جوشکاری لیزر یکسان جوشکاری شده‌اند. محور عمودی این نمودار فشار کوبش و محور افقی زمان تاخیر انجام کوبش بعد از تابش لیزر را نشان می‌دهد. در فشارها و زمان‌های تاخیر پایین در نمونه‌ها ترک ایجاد خواهد شد. با افزایش فشار به 6 bar مجدداً ترک‌ها حذف خواهند شد.

در شکل (17) تاثیر کوبش هم‌زمان مکانیکی بر ایجاد ترک‌های جوش در نمونه‌های مورد آزمایش نشان داده شده است. کلیه نمونه‌ها در متغیرهای جوشکاری لیزر یکسان جوشکاری

شده‌اند. محور عمودی این نمودار فشار کوبش و محور افقی زمان تاخیر انجام کوبش بعد از تابش لیزر را نشان می‌دهد. در این نمودار نمونه‌های دارای ترک با علامت ضربدر (x) و نمونه‌های بدون ترک با علامت دایره تو خالی نشان داده شده‌اند. در فشارهای کوبش و زمان پایین در نمونه‌های جوشکاری ترک ایجاد می‌شود. با افزایش فشار و زمان تاخیر ترک مجدداً حذف خواهد شد. لازم به ذکر است در شرایط بدون کوبش هم‌زمان با متغیرهای جوشکاری یکسان نمونه مورد نظر بدون ترک خواهد بود.
