ارزیابی رفتار خستگی آلیاژ ریختگی و فرآوری شده فوق ریزدانه آلیاژ AI-7075 با استفاده از فناوری اصطکاکی اغتشاشی

Evaluation of fatigue behavior of cast and ultra-fine processed Al-7075 by using friction stir technique

Abstract

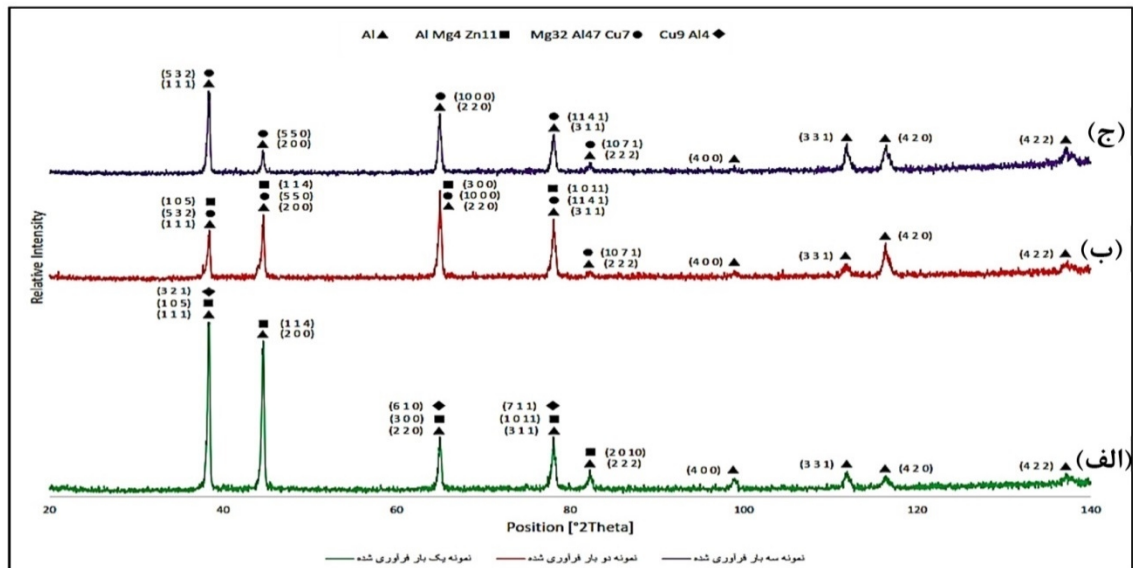
شکل 6- الگوی پراش پرتو اشعه X برای مناطق یکبار، دو بار و سه بار فرآوری شده اصطکاکی اغتشاشی آلیاژ Al-7075 ریختگی: (الف) یکبار فرآوری شده، (ب) دو بار فرآوری شده و (ج) سه بار فرآوری شده.

الگوی پراش پرتو اشعه X برای مناطق یکبار، دو بار و سه بار فرآوری شده اصطکاکی اغتشاشی آلیاژ آلومینیوم ریختگی 7075 در شکل (6) نشان داده شده است. اندازه‌های دانه استخراج شده از آنالیز فوق (ویلیام سون هال) برای مناطق یکبار، دو بار و سه بار فرآوری شده به ترتیب برابر با، 74nm، 38 nm و 31nm است که تأیید کننده ایجاد ساختار فوق ریزدانه در ورق آلیاژ آلومینیوم ریختگی فرآوری شده توسط FSP است. انجام عملیات فرآوری FSP با کمترین سرعت چرخش ابزار (180rpm) به انضمام نرخ سرد شدن بالا موجب گردید تا

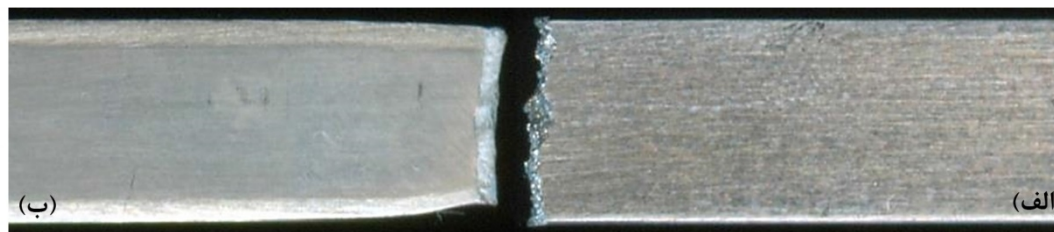
شکل 7- ظاهر شکست نمونه‌های آزمون کشش، (الف) آلیاژ آلومینیوم ریختگی 7075 °C عملیات حرارتی شده و (ب) فرآوری شده 50% همپوشانی FSP.

عملیات حرارتی شده و آلیاژ آلومینیوم ریختگی فرآوری شده را نشان می دهد. همانطور که مشاهده می گردد برای آلیاژ آلومینیوم ریختگی عملیات حرارتی شده گلوبی شدن رخ نداده است، در صورتی که برای نمونه فرآوری اصطکاکی اغتشاشی شده گلوبی شدن به طور واضح مشخص است که نشان دهنده بهبود رفتار مومسان خوب آن می باشد.

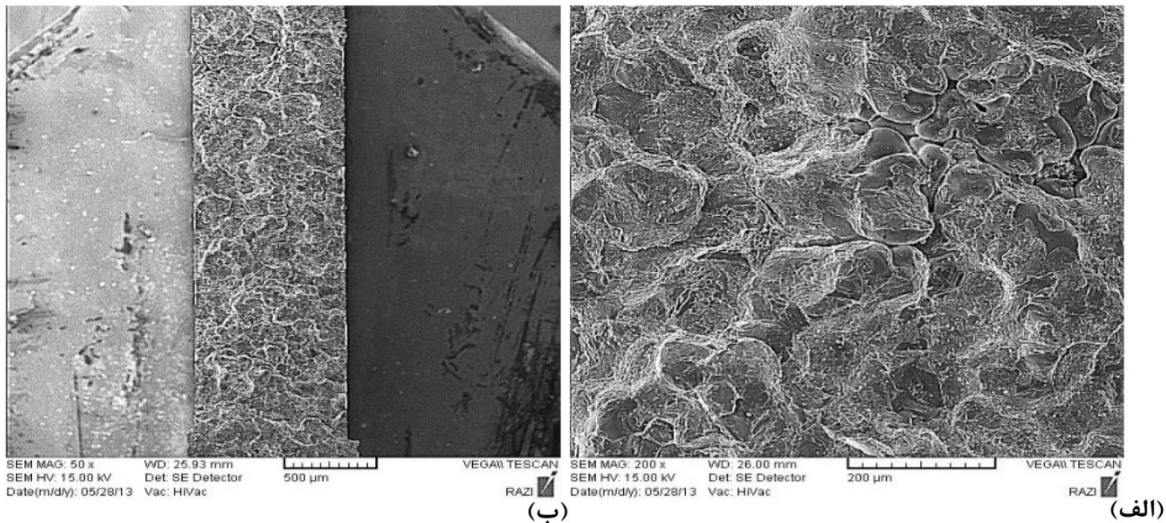
شکل 10- ماکروگراف‌های SEM سطح شکست آزمایش کشش عرضی نمونه ریختگی آلیاژ آلومینیوم 7075، (الف) عدم حضور لبه های برشی و (ب) حضور چاک‌های تیره (حفرات انقباضی).

مقاطع سطح شکست نمونه های کشش عرضی آلیاژ AI-7075 ریختگی و فرآوری شده اصطکاکی اغتشاشی، در شکل (10) نشان داده شده است. همانطور که در شکل (10-الف) مشاهده می گردد، عدم حضور لبه های برشی در کناره های سطح شکست نمونه ریختگی، نشان دهنده فقدان داکتیلیته در آلیاژ آلومینیوم ریختگی می باشد. شکل (10-ب) حفرات متعددی که به چاک های تیره شباهت دارند را نشان می دهد. این چاک ها نشان دهنده توزیع حفرات انقباضی در نمونه ریختگی هستند.

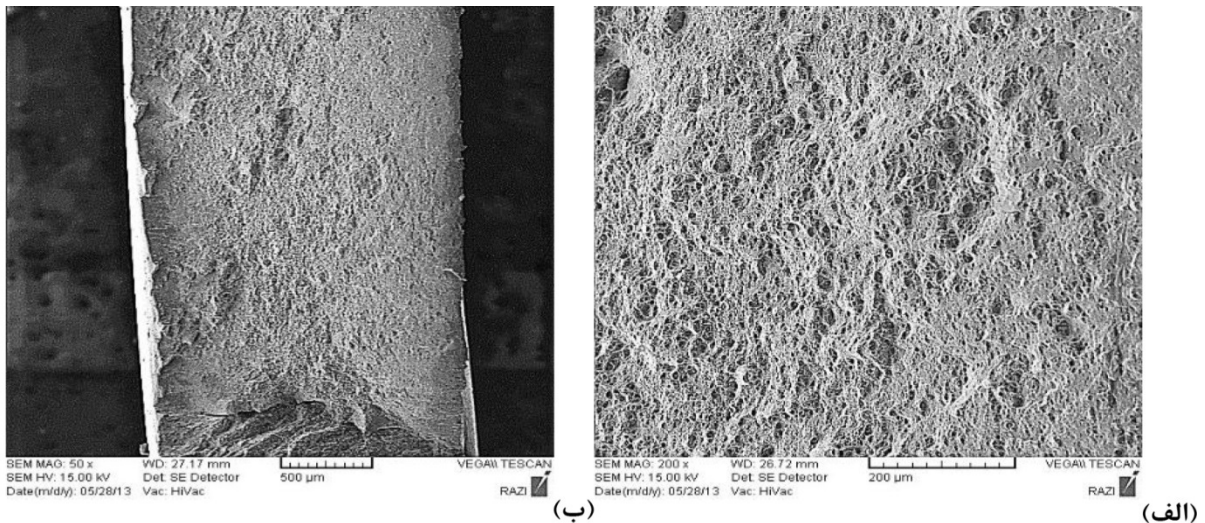
شکل 11- ماکروگراف SEM نمونه کشش عرضی آلیاژ ریختگی 7075 قرآوری شده اغتشاشی اصطکاکی، (الف) حضور لبه های برشی، (ب) حضور تورفتگی‌های نسبتاً کوچک.

ناحیه حفره انقباضی محتوی قسمت های پهن و گرد دندریت می باشد. سطح شکست نمونه کشش عرضی نمونه های فرآوری شده در شکل (11) نشان داده شده است. حضور لبه های برشی در کناره های سطح شکست و همچنین حضور علائمی مشابه با تورفتگی های نسبتاً کوچک دلالت بر رفتار نرم نمونه فرآوری شده دارد.

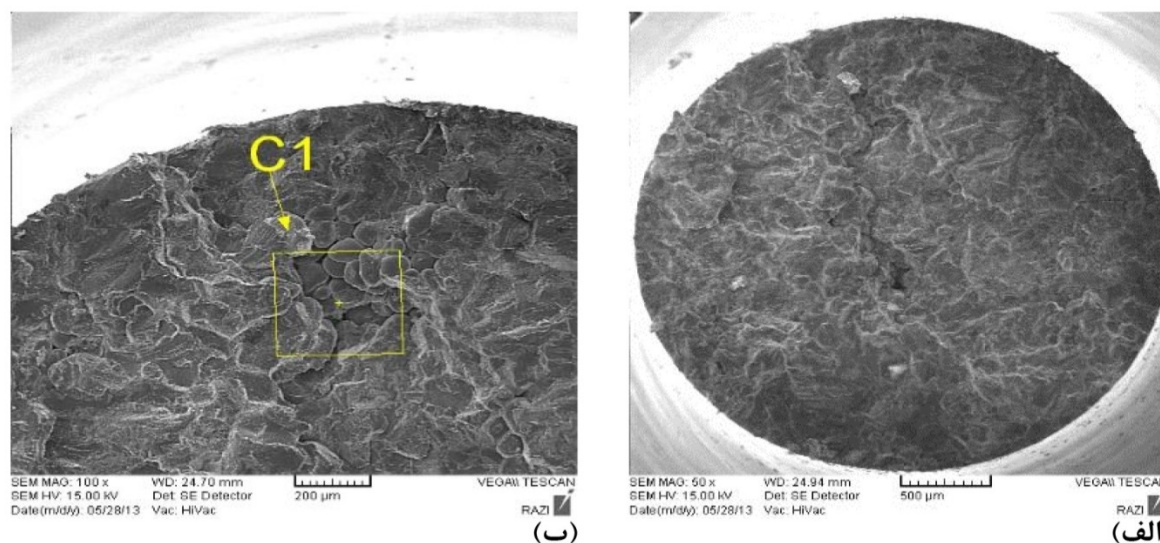
شکل 12- ماکروگرافهای SEM سطح شکست نمونه خستگی آلیاژ آلومینیوم ریختگی 7075 تحت تنش اعمالی 22MPa، الف) نمای کلی سطح شکست و ب) قبه های گرد مرتبط با حفره انقباضی.

تصویر کلی سطح شکست نمونه خستگی آلیاژ آلومینیوم ریختگی 7075 تحت تنش اعمالی 22 MPa با طول عمر 2/500/000 سیکل که دارای حفرات انقباضی می باشد، در شکل (12- الف) نشان داده شده است. قبه های گرد درون مستطیل شکل (12-ب) مرتبط با حفره انقباضی می باشند که نشان دهنده بازوهای دندریتی ثانویه نیز هستند. سطح شکست با شبکه دندریتی که دارای حفرات انقباضی است، پر شده است. این شبکه قابلیت مقاومت در برابر رشد ترک خستگی تحت تنش اعمالی 22 MPa را نداشته و موجب گردیده تا تحت این تنش، نمونه خستگی پس از گذراندن 2/500/000 سیکل شکسته شود. حفرات انقباضی به عنوان انفصال های متعارف قطعات ریختگی شناخته می شوند و محل آغاز ترک نیز محسوب می شوند. شکل (13-الف) محل های جوانه زنی ترک در دندریت انقباضی را نشان می دهد. در این شکل دندریت ها در درون حفره انقباضی نمایان هستند. در شکل (13-ب) پخهایی مشاهده می گردد که تیغ های آن ها دارای شاخه های متعددی هستند که نمایانگر رفتار شکست ترد خستگی می باشند. سطح شکست ناهموار همراه با سطوح ورقه ورقه شدگی به وضوح مشخص می باشد. برخی ترک ها و حفرات ریختگی که منابع آغاز ترک خستگی هستند، به طور واضح قابل رؤیت هستند. عیوب ریختگی همچون حفرات مکان های مناسب برای آغاز و رشد ترک هستند. مسیر ترک عموماً ناهموار و ناصاف است که ترک مسیر عیوب را دنبال می کند.

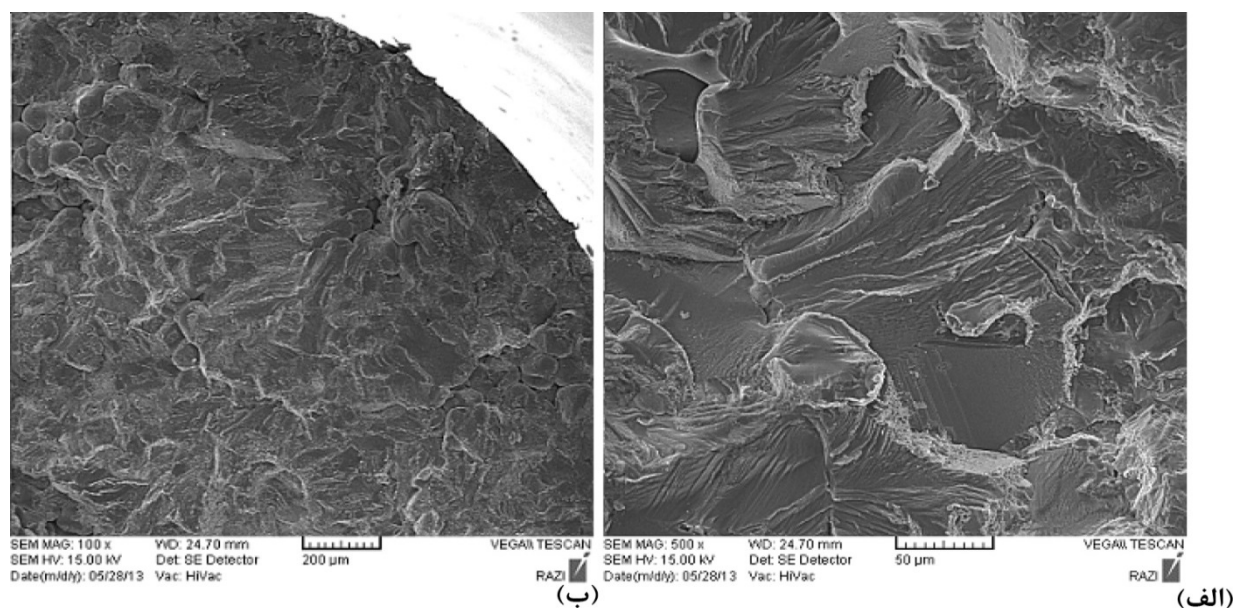
شکل 13- ماکروگرافهای SEM سطح شکست نمونه خستگی آلیاژ آلومینیوم ریختگی 7075 تحت تنش اعمالی 22MPa، الف) محل های جوانه زنی ترک خستگی در دندریت انقباضی و ب) پخها با تیغه های دارای شاخه های متعدد.

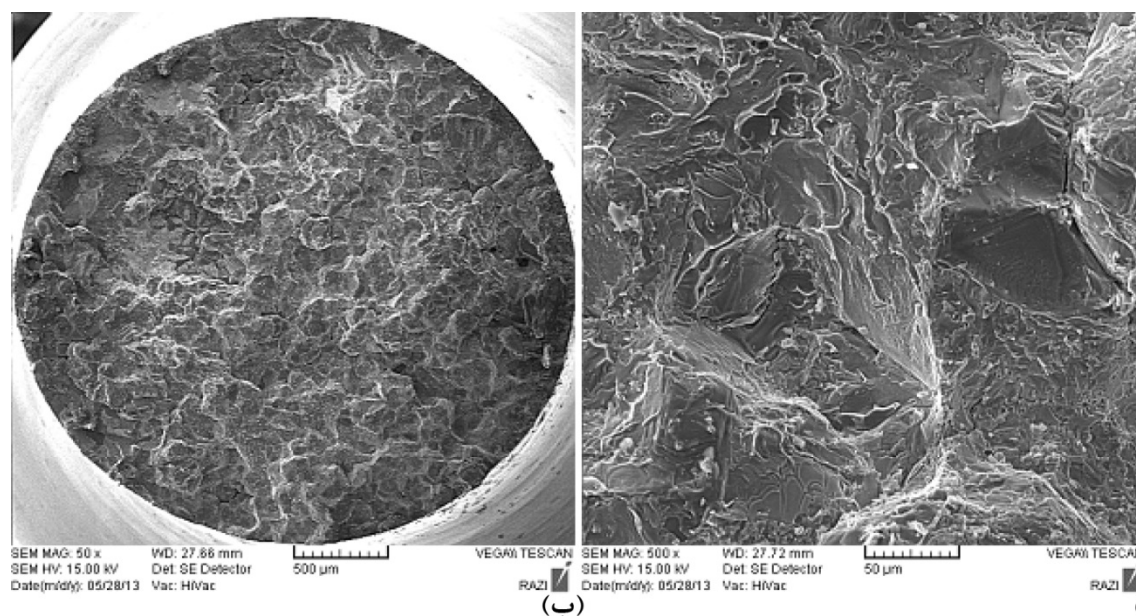
شکل 15- ماکروگراف سطح شکست (SEM) نمونه خستگی آلیاژ Al-7075 ریختگی تحت تنش اعمالی (الف: 238MPa). سطح ناهموار با حفرات و ترک‌ها، صفحات شبه تورقی.

که به ترتیب به طول عمرهای خستگی 36/000 سیکل و 80/000 سیکل منتج شده اند، در بزرگنمایی های مختلف مورد مطالعه و بررسی قرار گرفتند. همانطور که در شکل (15-الف) و (15-ب) مشاهده می گردد، سطح شکست آلیاژ آلومینیوم ریختگی ناهموار بوده و دارای ترک، حفرات و صفحات شبه تورقی که حاکی از رفتار شکست ترد می باشد، است. در نمونه های ریختگی، جوانه زنی ترک با عیوب ریختگی مرتبط می باشد. در ریزساختار، ترک مسیر عیوب را پیموده است و موجب گردیده تا مسیر ترک ناهموار و ناصاف باشد. سطح شکست نمونه خستگی فرآوری شده آلیاژ آلومینیوم ریختگی 7075 فرآوری شده FSP نسبتاً صاف، مسطح و عاری از حفرات و ریزترک ها است شکل (16-الف). بوجود آمدن انشعاب های شاخه ای شکل (16-ب) در قسمت های میانی سطح شکست موجب افزایش سرعت رشد ترک و کاهش طول عمر خستگی شده است. این انشعاب ها بواسطه کاهش مقاومت ماده در برابر رشد ترک تحت تنش اعمالی 238MPa می باشد که به کاهش قابلیت بارگیری ماده فرآوری شده، منتج شده است. نتایج بررسی های سطح شکست آلیاژ آلومینیوم ریختگی فرآوری شده تأییدکننده نتایج آزمایشات خستگی بوده و در تطابق با نتایج گزارش شده توسط سایر محققین [1، 3، 7 و 19] است.

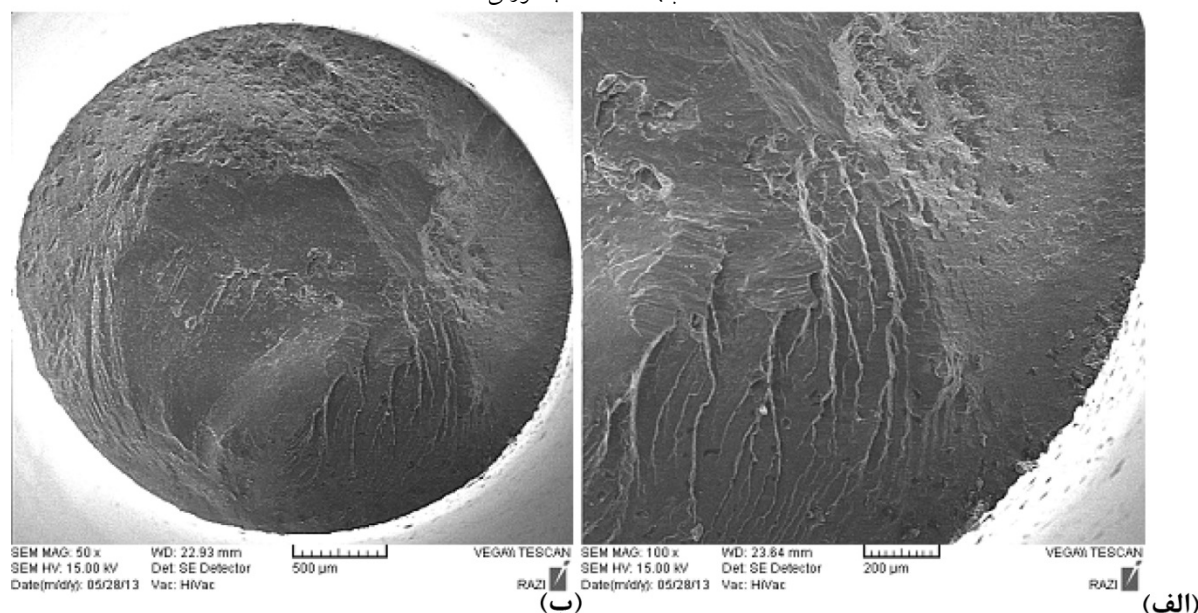
شکل 16- ماکروگراف سطح شکست (SEM) خستگی آلیاژ Al-7075 فرآوری شده (FSP) تحت تنش اعمالی 238MPa (الف) سطح نسبتاً صاف عاری از حفرات و ریز ترک‌ها و (ب) ایجاد انشعاب‌های شاخه‌ای بواسطه افزایش میزان بارگذاری.

سطوح شکست نمونه های ریختگی فرآوری شده FSP مشخصه های شکست تو رفتگی (حفره ای) را نشان می دهند. سطح شکست نسبتاً صاف همراه با تو رفتگی های کوچک که عاری از ترک ها و حفرات هستند، در نمونه های فرآوری شده FSP مشاهده می گردد. در نمونه های فرآوری شده، منبع ترک از سطوح زیرین است. ریزساختار همگن موجب می گردد تا انرژی پلاستیکی بصورت همگن توزیع شود. از آنجایی که فرآیند ترمومکانیکال موجب همگن سازی ریزساختار می گردد، لذا انرژی پلاستیکی بصورت یکنواخت در درون ماده توزیع شده و از بوجود آمدن مکان های تمرکز تنش در درون ماده جلوگیری می کند. این امر موجب می گردد تا استحکام و طول عمر خستگی ماده تحت فرآوری ترمومکانیکال افزایش یابد. سطوح شکست آلیاژهای Al-7075 ریختگی و فرآوری شده اصطکاکی اغتشاشی تحت تنش اعمالی یکسان 238MPa
