## ارزیابی رفتار خستگی آلیاژ ریختگی و فرآوری شده فوق ریزدانه آلیاژ AI-7075 با استفاده از فناوری اصطکاکی اغتشاشی

## Evaluation of fatigue behavior of cast and ultra-fine processed Al-7075 by using friction stir technique

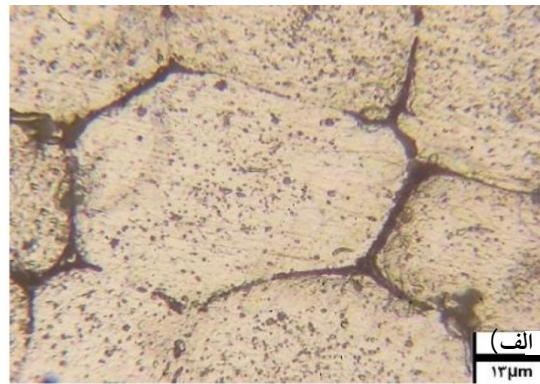
شکل 2- ساختار فلز پایه آلیاژ آلومینیوم ریختگی عملیات حرارتی شده در بزرگنمایی‌های مختلف: الف) 50x، ب) 200x.

میانگین اندازه دانه‌ها در حدود  $60 \mu\text{m}$  می‌باشد. همچنین می‌توان رسوباتی را در زمینه آلیاژ آلومینیوم ریختگی عملیات حرارتی شده، مشاهده نمود.

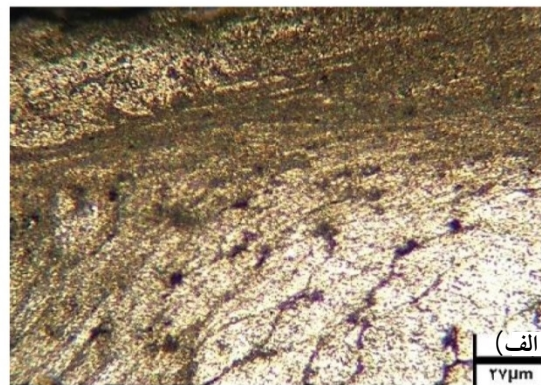
شکل 3- ناحیه انتقال ریزساختاری ورق آلیاژ آلومینیوم ریختگی به ناحیه اغتشاش فرآوری FSP در سطح ورق در بزرگنمایی‌های مختلف: الف) 50x، ب) 100x، A: فلز پایه آلیاژ آلومینیوم ریختگی، B) ناحیه انتقال، C) ناحیه اغتشاش.

در تصایر ریزساختاری به عنوان ناحیه انتقال در نظر گرفته شده اند. ساختار ناحیه انتقالی بین فلز پایه آلیاژ آلومینیوم ریختگی عملیات حرارتی شده و منطقه اغتشاش پاس اول در سطح منطقه فرآوری شده در شکل (3) نشان داده شده است. در منطقه A در سمت راست شکل (3)، ریزساختار آلیاژ

ریزساختار منطقه B که به عنوان ناحیه انتقال شناخته می‌شود را نیز می‌توان فی بین نواحی فلز پایه (منطقه A) و ناحیه اغتشاشی (منطقه C) مشاهده نمود. این ناحیه (B) هم دم و هم تغییر شکل را در حین فرآوری FSP تجربه کرده است. ناحیه انتقال (منطقه B) دستخوش تغییر شکل پلاستیکی شدید شده است، ولیکن به واسطه اینکه گرمای اصطکاکی در این منطقه به اندازه کافی نبوده است، ساختار ریزدانه و تبلور مجدد یافته به مانند منطقه C، ایجاد نشده است. ریزساختارهای ناحیه انتقال در قسمت های میانی و انحناهای کف قسمت پسرو پاس اول

ریختگی عملیات حرارتی شده AI-7075 که دارای دانه‌های درشت ریختگی می‌باشد را می‌توان مشاهده نمود. در منطقه C سمت چپ همین شکل ناحیه اغتشاش که متشکل از نوارهای کشیده شده ناشی از چرخش سیلان ماده در اطراف پین می‌باشد نشان داده شده است. این ناحیه (C) تغییر شکل پلاستیکی شدید و دمای بالای ناشی از اصطکاک را تجربه نموده است که به موجب آن‌ها پالایش دانه و تبلور مجدد دینامیکی در این منطقه رخ داده است و منجر به ریز شدن دانه‌ها در این ناحیه گردیده است.

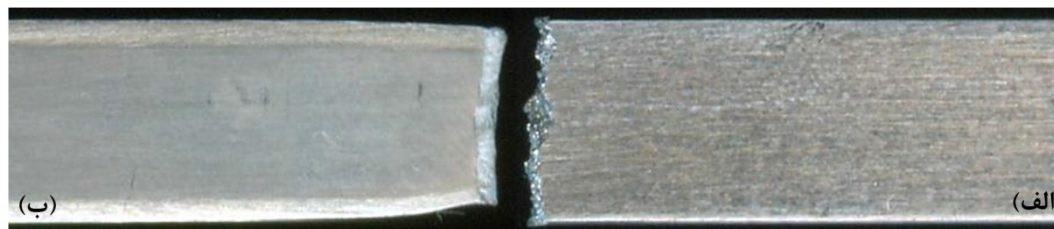
شکل 7- ظاهر شکست نمونه‌های آزمون کشش، (الف) آلیاژ آلومینیوم ریختگی 7075 عملیات حرارتی شده و (ب) فرآوری شده 50% همپوشانی FSP.

عملیات حرارتی شده و آلیاژ آلومینیوم ریختگی فرآوری شده را نشان می دهد. همانطور که مشاهده می گردد برای آلیاژ آلومینیوم ریختگی عملیات حرارتی شده گلوبی شدن رخ نداده است، در صورتی که برای نمونه فرآوری اصطکاکی اغتشاشی شده گلوبی شدن به طور واضح مشخص است که نشان دهنده بهبود رفتار مومسان خوب آن می باشد.

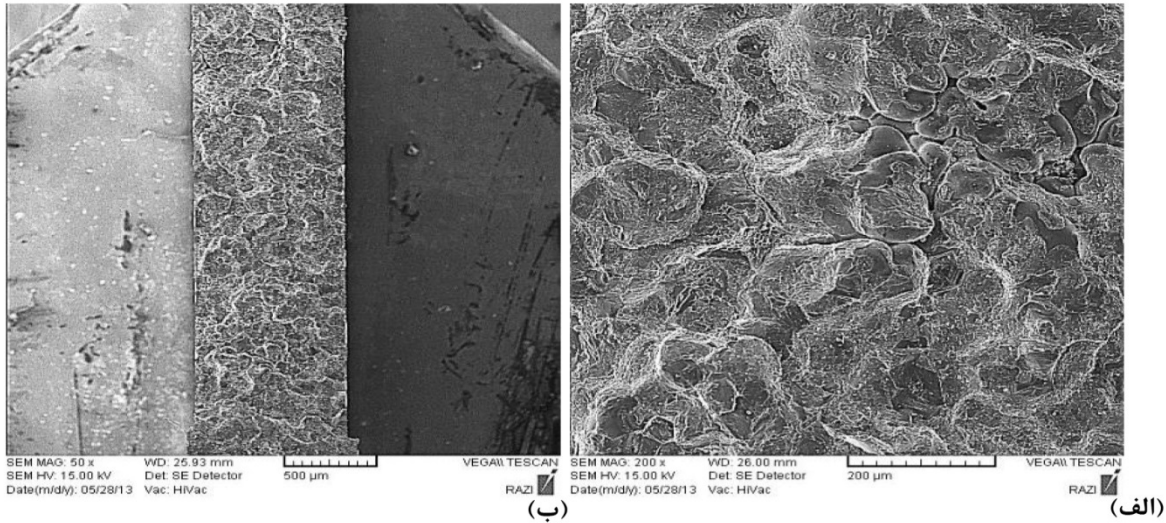
شکل 10- ماکروگراف‌های SEM سطح شکست آزمایش کشش عرضی نمونه ریختگی آلیاژ آلومینیوم 7075، (الف) عدم حضور لبه های برشی و (ب) حضور چاک‌های تیره (حفرات انقباضی).

مقاطع سطح شکست نمونه های کشش عرضی آلیاژ AI-7075 ریختگی و فرآوری شده اصطکاکی اغتشاشی، در شکل (10) نشان داده شده است. همانطور که در شکل (10-الف) مشاهده می گردد، عدم حضور لبه های برشی در کناره های سطح شکست نمونه ریختگی، نشان دهنده فقدان داکتیلیته در آلیاژ آلومینیوم ریختگی می باشد. شکل (10-ب) حفرات متعددی که به چاک های تیره شباهت دارند را نشان می دهد. این چاک ها نشان دهنده توزیع حفرات انقباضی در نمونه ریختگی هستند.

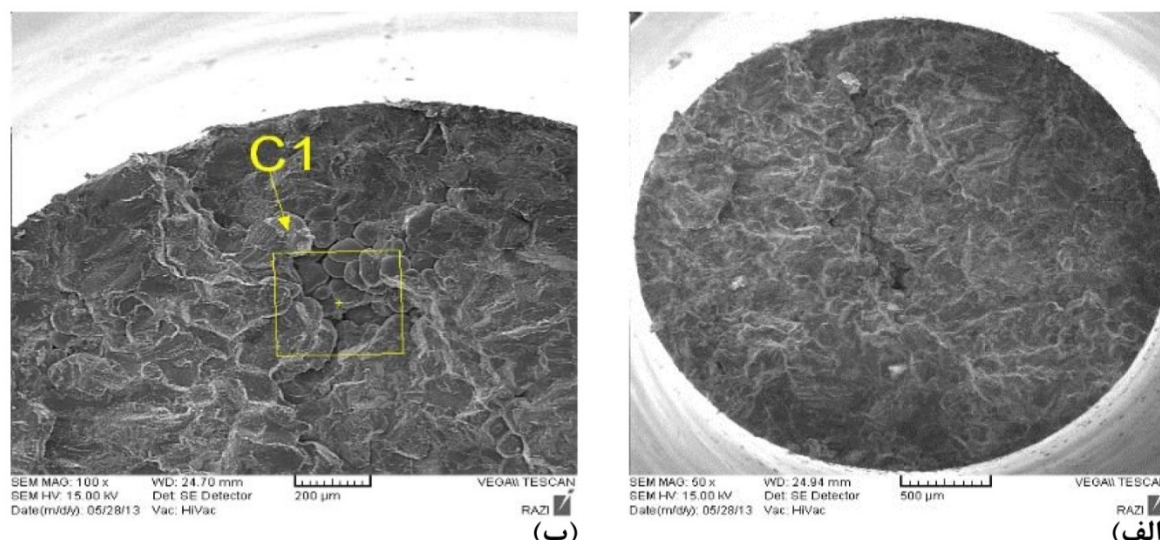
شکل 12- ماکروگراف‌های SEM سطح شکست نمونه خستگی آلیاژ آلومینیوم ریختگی 7075 تحت تنش اعمالی 22MPa، الف) نمای کلی سطح شکست و ب) قبه های گرد مرتبط با حفره انقباضی.

تصویر کلی سطح شکست نمونه خستگی آلیاژ آلومینیوم ریختگی 7075 تحت تنش اعمالی 22 MPa با طول عمر 2/500/000 سیکل که دارای حفرات انقباضی می باشد، در شکل (12- الف) نشان داده شده است. قبه های گرد درون مستطیل شکل (12-ب) مرتبط با حفره انقباضی می باشند که نشان دهنده بازوهای دندریتی ثانویه نیز هستند. سطح شکست با شبکه دندریتی که دارای حفرات انقباضی است، پر شده است. این شبکه قابلیت مقاومت در برابر رشد ترک خستگی تحت تنش اعمالی 22 MPa را نداشته و موجب گردیده تا تحت این تنش، نمونه خستگی پس از گذراندن 2/500/000 سیکل شکسته شود. حفرات انقباضی به عنوان انفصال های متعارف قطعات ریختگی شناخته می شوند و محل آغاز ترک نیز محسوب می شوند. شکل (13-الف) محل های جوانه زنی ترک در دندريت انقباضی را نشان می دهد. در این شکل دندريت ها در درون حفره انقباضی نمایان هستند. در شکل (13-ب) پخهایی مشاهده می گردد که تیغ های آن ها دارای شاخه های متعددی هستند که نمایانگر رفتار شکست ترد خستگی می باشند. سطح شکست ناهموار همراه با سطوح ورقه ورقه شدگی به وضوح مشخص می باشد. برخی ترک ها و حفرات ریختگی که منابع آغاز ترک خستگی هستند، به طور واضح قابل رؤیت هستند. عیوب ریختگی همچون حفرات مکان های مناسب برای آغاز و رشد ترک هستند. مسیر ترک عموماً ناهموار و ناصاف است که ترک مسیر عیوب را دنبال می کند.

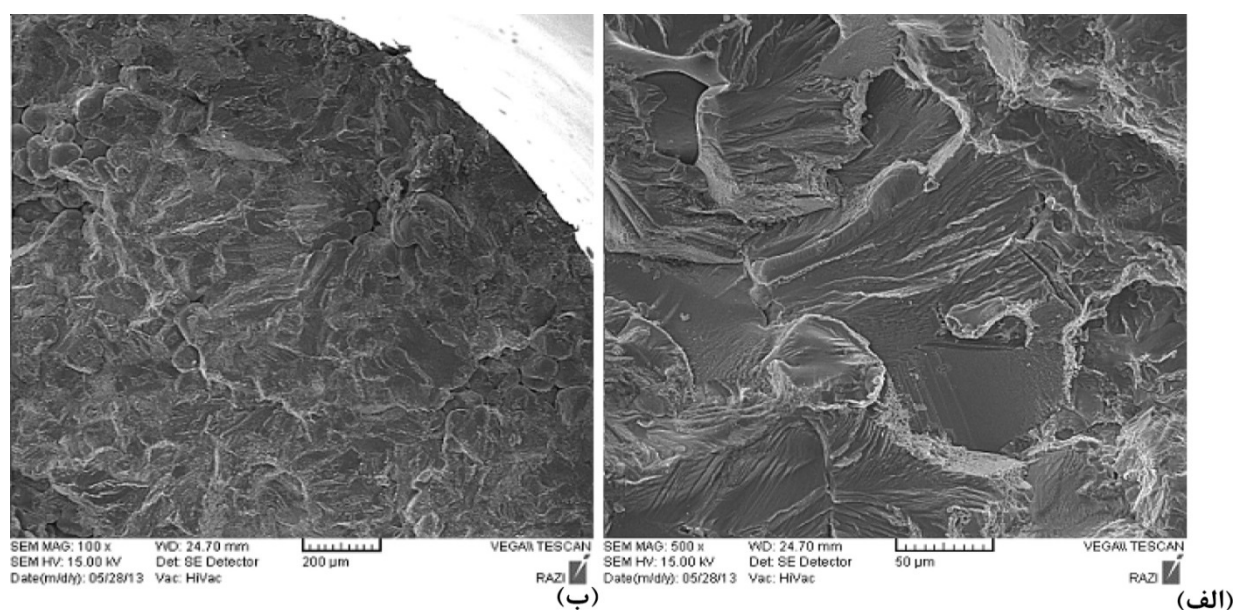
شکل 13- ماکروگراف‌های SEM سطح شکست نمونه خستگی آلیاژ آلومینیوم ریختگی 7075 تحت تنش اعمالی 22MPa، الف) محل‌های جوانه‌زنی ترک خستگی در دندریت انقباضی و ب) پخها با تیغه‌های دارای شاخه‌های متعدد.

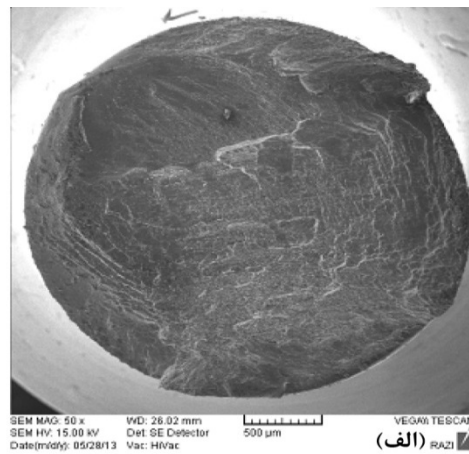
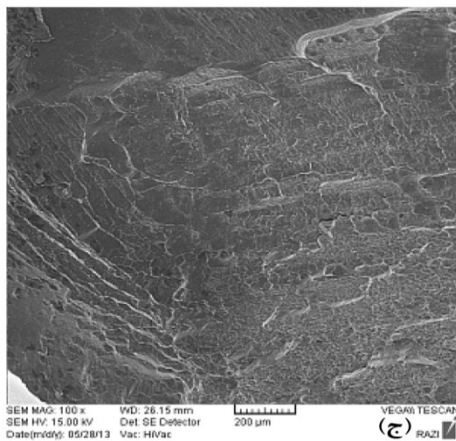
شکل 14- ماکروگراف SEM سطح شکست نمونه خستگی آلیاژ آلومینیوم ریختگی فرآوری شده FSP تحت تنش اعمالی 170MPa (الف) حضور علائم چرخ‌دنده‌ای (منطقه رشد ترک) در موقعیت‌های ساعت 4 و 10، (ب) حضور خطوط توقفی مرتبط با دوره‌های رشد ترک و (ج) انحراف مسیر رشد ترک در ناحیه بارگذاری زیاد.

همانطور که در شکل (14) مشاهده می گردد، بواسطه انجام

آزمایش خستگی انجام شده یعنی خمش معکوس سیکلی، ترک ها در موقعیت های مختلفی که در دو طرف نمونه قرار دارند، شروع شده اند، زیرا در این موقعیت ها در حین خمش معکوس سیکلی، بیشترین تنش های کششی شکل گرفته اند. در شکل (14-الف) در موقعیت های ساعت 4 و 10 علائم چرخ دنده ای که حاکی از منطقه شروع ترک می باشد مشاهده می گردد. در حین آزمایش خمش معکوس سیکلی، بیشترین تنش های کششی در این موقعیت ها شکل گرفته است. مرکز تصویر شکل (14-الف) که نسبت به نواحی دیگر، ناهموارتر است نشان دهنده ناحیه بارگذاری زیاد نهایی است. در این ناحیه ترک به طول بحرانی رسیده است و موجب شده تا سطح مقطع باقیمانده قابلیت تحمل بار اعمالی را نداشته باشد.

در شکل (14-ب) سطح شکست دارای خطوط توقفی است که این نوارها منعکس کننده دوره های رشد هستند. در شکل (14-ج) در ناحیه بارگذاری زیاد مسیر رشد ترک نشان داده شده است که مسیر آن تقریباً بصورت زیگزاگ است. به نظر می رسد تغییرات ریزساختاری (یعنی فوق ریزدانه گی) ناشی از تغییر شکل پلاستیکی شدید بر مسیر ترک اثر گذاشته است و موجب انحراف مسیر رشد ترک گردیده است.

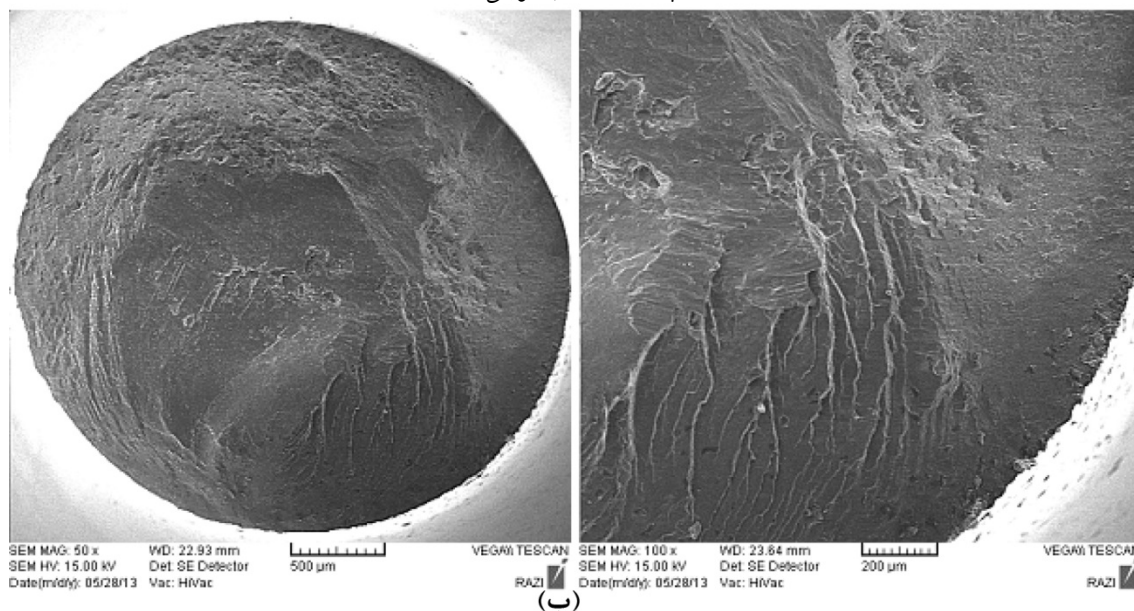
شکل 16- ماکروگراف سطح شکست (SEM) خستگی آلیاژ Al-7075 فرآوری شده (FSP) تحت تنش اعمالی 238MPa (الف) سطح نسبتاً صاف عاری از حفرات و ریز ترک‌ها و (ب) ایجاد انشعاب‌های شاخه‌ای بواسطه افزایش میزان بارگذاری.

سطوح شکست نمونه های ریختگی فرآوری شده FSP مشخصه های شکست تو رفتگی (حفره ای) را نشان می دهند. سطح شکست نسبتاً صاف همراه با تو رفتگی های کوچک که عاری از ترک ها و حفرات هستند، در نمونه های فرآوری شده FSP مشاهده می گردد. در نمونه های فرآوری شده، منبع ترک از سطوح زیرین است. ریزساختار همگن موجب می گردد تا انرژی پلاستیکی بصورت همگن توزیع شود. از آنجایی که فرآیند ترمومکانیکال موجب همگن سازی ریزساختار می گردد، لذا انرژی پلاستیکی بصورت یکنواخت در درون ماده توزیع شده و از بوجود آمدن مکان های تمرکز تنش در درون ماده جلوگیری می کند. این امر موجب می گردد تا استحکام و طول عمر خستگی ماده تحت فرآوری ترمومکانیکال افزایش یابد. سطوح شکست آلیاژهای Al-7075 ریختگی و فرآوری شده اصطکاکی اغتشاشی تحت تنش اعمالی یکسان 238MPa

که به ترتیب به طول عمرهای خستگی 36/000 سیکل و 80/000 سیکل منتج شده اند، در بزرگنمایی های مختلف مورد مطالعه و بررسی قرار گرفتند. همانطور که در شکل (15-الف) و (15-ب) مشاهده می گردد، سطح شکست آلیاژ آلومینیوم ریختگی ناهموار بوده و دارای ترک، حفرات و صفحات شبه تورقی که حاکی از رفتار شکست ترد می باشد، است. در نمونه های ریختگی، جوانه زنی ترک با عیوب ریختگی مرتبط می باشد. در ریزساختار، ترک مسیر عیوب را پیموده است و موجب گردیده تا مسیر ترک ناهموار و ناصاف باشد. سطح شکست نمونه خستگی فرآوری شده آلیاژ آلومینیوم ریختگی 7075 فرآوری شده FSP نسبتاً صاف، مسطح و عاری از حفرات و ریزترک ها است شکل (16-الف). بوجود آمدن انشعاب های شاخه ای شکل (16-ب) در قسمت های میانی سطح شکست موجب افزایش سرعت رشد ترک و کاهش طول عمر خستگی شده است. این انشعاب ها بواسطه کاهش مقاومت ماده در برابر رشد ترک تحت تنش اعمالی  $238\text{MPa}$  می باشد که به کاهش قابلیت بارگیری ماده فرآوری شده، منتج شده است. نتایج بررسی های سطح شکست آلیاژ آلومینیوم ریختگی فرآوری شده تأییدکننده نتایج آزمایشات خستگی بوده و در تطابق با نتایج گزارش شده توسط سایر محققین [1، 3، 7 و 19] است.
