Microstructure and mechanical properties of similar and dissimilar welding joints of weathering steel and plain carbon steel by GMAW with CO₂ shielding gas

Metallurgical and Materials Engineering Department, Faculty of Engineering, Ferdowsi University of Mashhad, Mashhad, Khorasan Razavi, Iran.

Received 27 February 2022 ; Accepted 10 May 2022

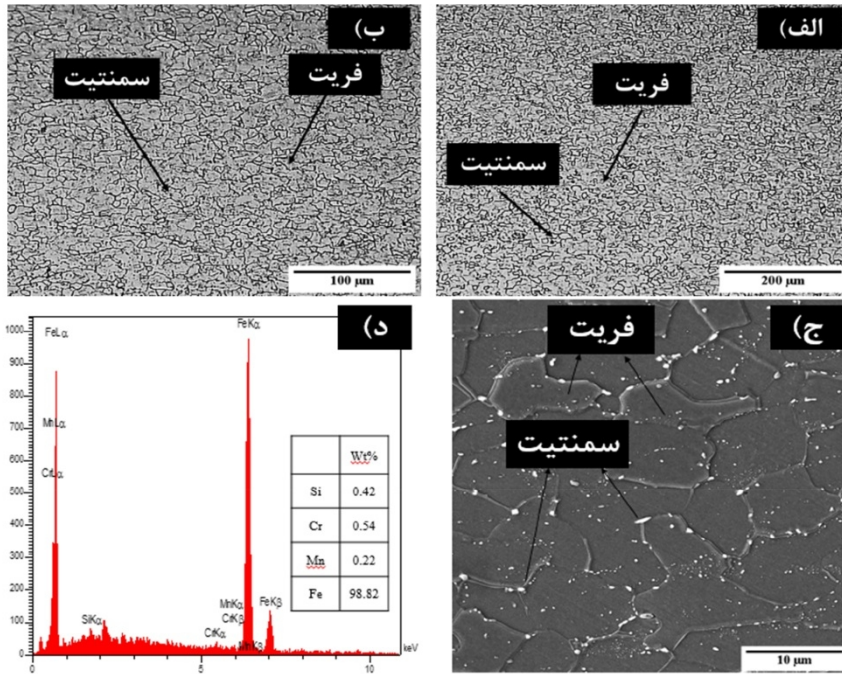
شکل 4- ریزساختار فلز پایه فولاد هوانا پذیر

الف و ب- میکروسکوپ نوری و ج- میکروسکوپ الکترونی روبشی گسیل میدانی د- آنالیز عنصری.

ریزساختار فلزپایه شامل فولاد هواناپذیر و ساده کربنی به ترتیب در شکل (4 و 5) نشان داده شده است. ریزساختار منطقه جوش در اتصال همجنس در شکل (6) و اتصال غیرهمجنس در شکل (7) مشاهده می‌شود. بخش اصلی از ریزساختار هردو فولاد را فریت تشکیل می‌دهد. مشاهده شد که ساختار منطقه جوش کاملاً درشت‌دانه است.

عدد اندازه دانه در منطقه جوش در اتصال همجنس برابر با 2 و در اتصال غیرهمجنس برابر با 1/2 اندازه‌گیری شد. ریزساختار فولاد هواناپذیر (فلزپایه در شکل 4) شامل 86 درصد فریت و 14 درصد سمانتیت، ریزساختار فولاد ساده کربنی (فلزپایه در شکل 5) شامل 92 درصد فریت و 8 درصد پرلیت، ریزساختار اتصال همجنس (منطقه جوش در شکل 6) شامل 60 درصد ساختار ویدمن‌اشتنان، 14 درصد فریت مرزانه‌ای، و 26 درصد فریت سوزنی، و ریزساختار اتصال غیرهمجنس (منطقه جوش در شکل 7) شامل 57 درصد ساختار ویدمن‌اشتنان، 6 درصد فریت مرزانه‌ای، و 37 درصد فریت سوزنی است. آنالیز عنصری نشان داد که میزان سیلیسیم، کروم، و منگنز در منطقه جوش در اتصال همجنس (شکل 6-د) به ترتیب 2/6، 2/3 و 1/5 برابر بیشتر از اتصال غیرهمجنس (شکل 7-د) می‌باشد. با توجه به نقش عنصر کروم در بهبود مقاومت به خوردگی در فولادهای هواناپذیر، می‌توان انتظار داشت منطقه جوش در اتصال همجنس مقاومت به خوردگی بیشتری نسبت به اتصال غیرهمجنس داشته باشد که مطالعات خوردگی و

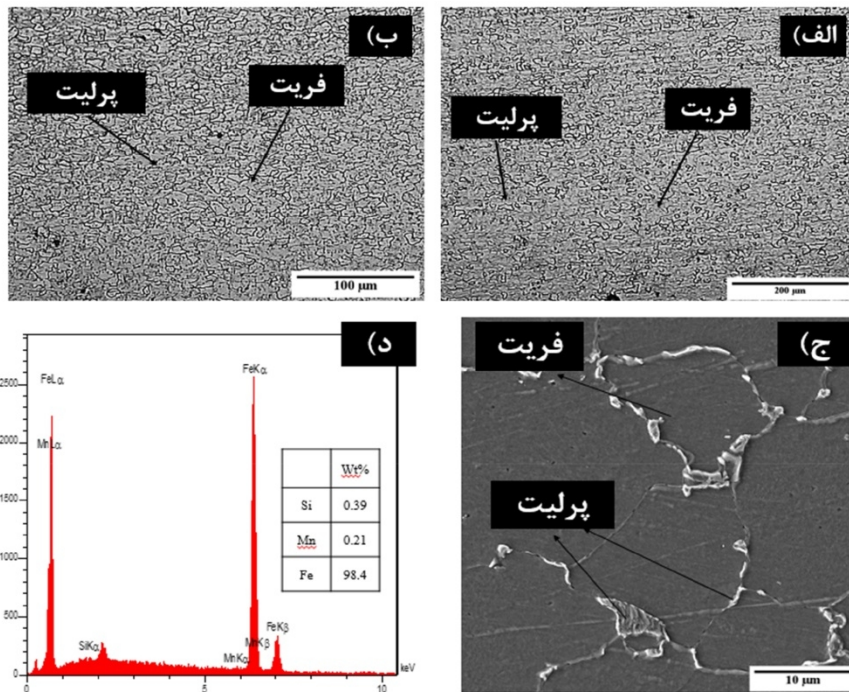
شکل 5- ریزساختار فلز پایه فولاد ساده کربنی

الف و ب- میکروسکوپ نوری و ج- میکروسکوپ الکترونی روبشی گسیل میدانی، د- آنالیز عنصری.

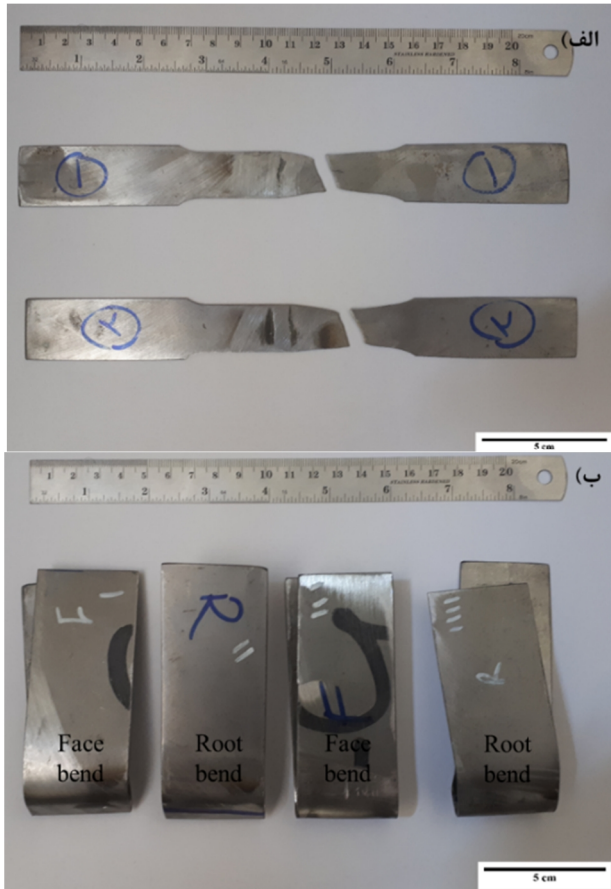
شکل 9- نمونه‌های اتصال غیرهمجنس بعد از الف- آزمون کشش ب- آزمون خمش ریشه و خمش گرده جوش.

تصاویر نمونه‌های خواص مکانیکی شامل آزمون‌های کشش و خمش مربوط به اتصالات همجنس و غیرهمجنس به ترتیب در شکل‌های (8 و 9) مشاهده می‌شود. بررسی چشمی و تحلیل کیفی نمونه‌های آزمون خمش عدم وجود عیوبی مانند ترک را در منطقه جوش و اطراف آن تایید کرد. این مشاهده کیفی منطبق با گزارش تایید دستورالعمل جوشکاری براساس استاندارد ASME BPVC IX است و حاکی از استحکام خمشی مطلوب هر دو نوع اتصال جوش بود. استحکام کششی اتصال همجنس بیشتر از اتصال غیرهمجنس بود. شکست نمونه‌های کشش در اتصال همجنس (شکل 8) یک مرتبه در منطقه فولاد هواناپذیر (فلزپایه) و بار دیگر در منطقه متأثر از حرارت رخ داد که هر دو حالت در شکل 8-الف مشاهده می‌شود. شکست در منطقه فلزپایه به صورت برشی با زاویه 45 درجه است اما شکست در نمونه کشش دیگر در منطقه متأثر از حرارت جوش و به صورت کاملاً ترد اتفاق افتاد (شکل 8-الف). شکست ترد در منطقه جوش در اتصال همجنس در شکل (8-الف) را می‌توان به حضور آخال‌ها (بخش 3-1) و عناصر میکروآلیاژی نیکل، کروم، و مس که تمایل به تشکیل آخال‌های اکسیدی و کاربیدهای آلیاژی دارند (بخش 3-2) نسبت داد. استحکام کششی در اتصال همجنس برابر با 497 مگاپاسکال بود. شکست نمونه‌های کشش در اتصال غیرهمجنس (شکل 9) در منطقه فولاد ساده کربنی (فلزپایه) رخ داد و در هر دو نمونه شکست به صورت برشی و با زاویه 45 درجه اتفاق افتاد که در شکل (9-الف) مشاهده می‌شود.
