# Microstructure and mechanical properties of similar and dissimilar welding joints of weathering steel and plain carbon steel by GMAW with CO<sub>2</sub> shielding gas

M. Vatandoost<sup>ID</sup>, E. Mohammadi Zahrani\*<sup>ID</sup>, B. Beidokhti<sup>ID</sup>, A. Davoodi<sup>ID</sup>

Metallurgical and Materials Engineering Department, Faculty of Engineering, Ferdowsi University of Mashhad, Mashhad, Khorasan Razavi, Iran.

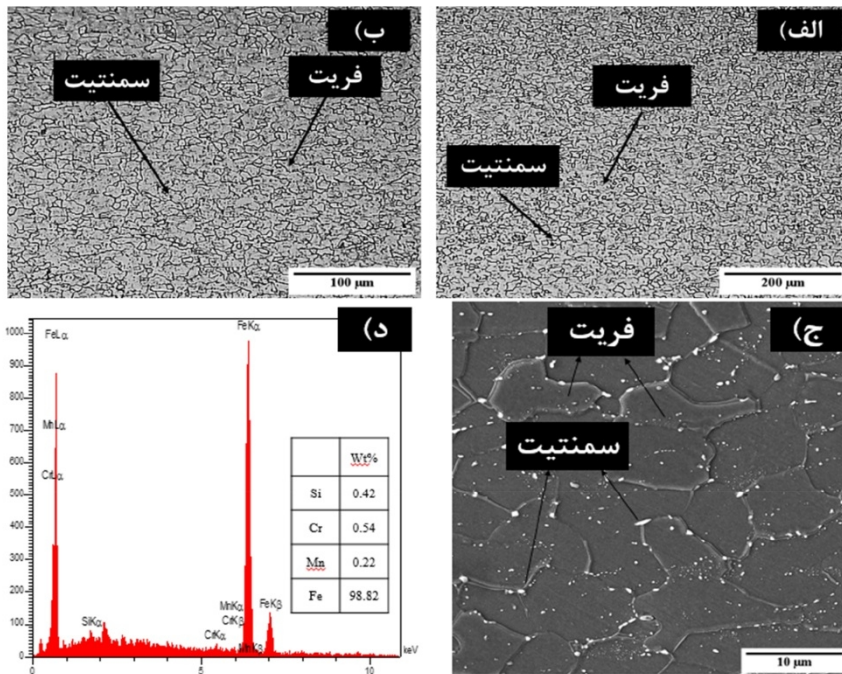
شکل 4- ریزساختار فلز پایه فولاد هوانا پذیر

الف و ب- میکروسکوپ نوری و ج- میکروسکوپ الکترونی روبشی گسیل میدانی د- آنالیز عنصری.

ریزساختار فلزپایه شامل فولاد هواناپذیر و ساده کربنی به ترتیب در شکل (4 و 5) نشان داده شده است. ریزساختار منطقه جوش در اتصال همجنس در شکل (6) و اتصال غیرهمجنس در شکل (7) مشاهده می‌شود. بخش اصلی از ریزساختار هردو فولاد را فریت تشکیل می‌دهد. مشاهده شد که ساختار منطقه جوش کاملاً درشت‌دانه است.

عدد اندازه دانه در منطقه جوش در اتصال همجنس برابر با 2 و در اتصال غیرهمجنس برابر با 1/2 اندازه‌گیری شد. ریزساختار فولاد هواناپذیر (فلزپایه در شکل 4) شامل 86 درصد فریت و 14 درصد سمانتیت، ریزساختار فولاد ساده کربنی (فلزپایه در شکل 5) شامل 92 درصد فریت و 8 درصد پرلیت، ریزساختار اتصال همجنس (منطقه جوش در شکل 6) شامل 60 درصد ساختار ویدمن‌اشتنان، 14 درصد فریت مرزانه‌ای، و 26 درصد فریت سوزنی، و ریزساختار اتصال غیرهمجنس (منطقه جوش در شکل 7) شامل 57 درصد ساختار ویدمن‌اشتنان، 6 درصد فریت مرزانه‌ای، و 37 درصد فریت سوزنی است. آنالیز عنصری نشان داد که میزان سیلیسیم، کروم، و منگنز در منطقه جوش در اتصال همجنس (شکل 6-د) به ترتیب 2/6، 2/3 و 1/5 برابر بیشتر از اتصال غیرهمجنس (شکل 7-د) می‌باشد. با توجه به نقش عنصر کروم در بهبود مقاومت به خوردگی در فولادهای هواناپذیر، می‌توان انتظار داشت منطقه جوش در اتصال همجنس مقاومت به خوردگی بیشتری نسبت به اتصال غیرهمجنس داشته باشد که مطالعات خوردگی و
